REPORTE DE AUDITORIA AMBIENTAL

Obras de Remediación Ambiental Realizadas en la
Localidad de Abra Pampa, Provincia de Jujuy, Argentina
C.P. BID N° 1865/OC-AR-Proyecto PNUD ARG/07/008

PROGRAMA II GESTION AMBIENTAL MINERA

30 de Octubre de 2017

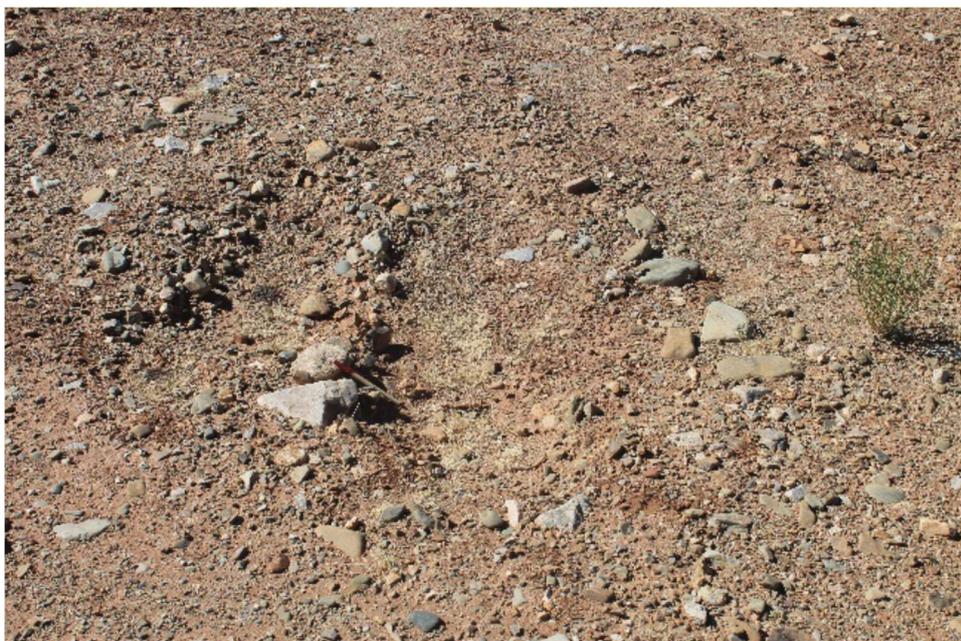
Foto A2.1: Estado de la cobertura, depresiones

En función de esto se deberá recomendar a la empresa operadora el levantamiento topográfico integral de la superficie a fin de determinar las zonas que deban ser rectificadas o reperfiladas para que sea efectivo el vertido de los caudales en los drenajes superficiales.

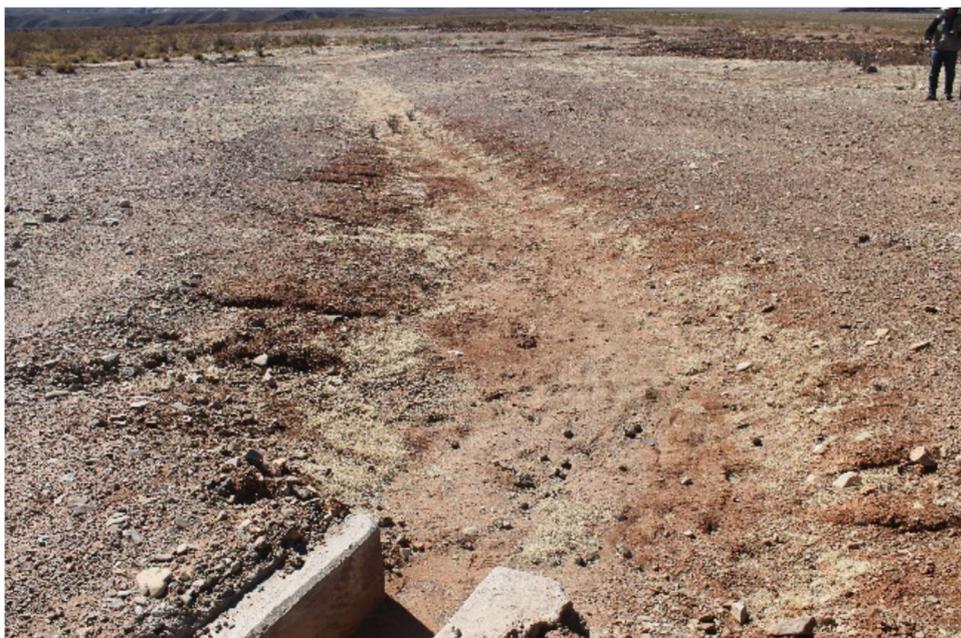
Foto A2.2: Estado de la cobertura, erosión de la superficie

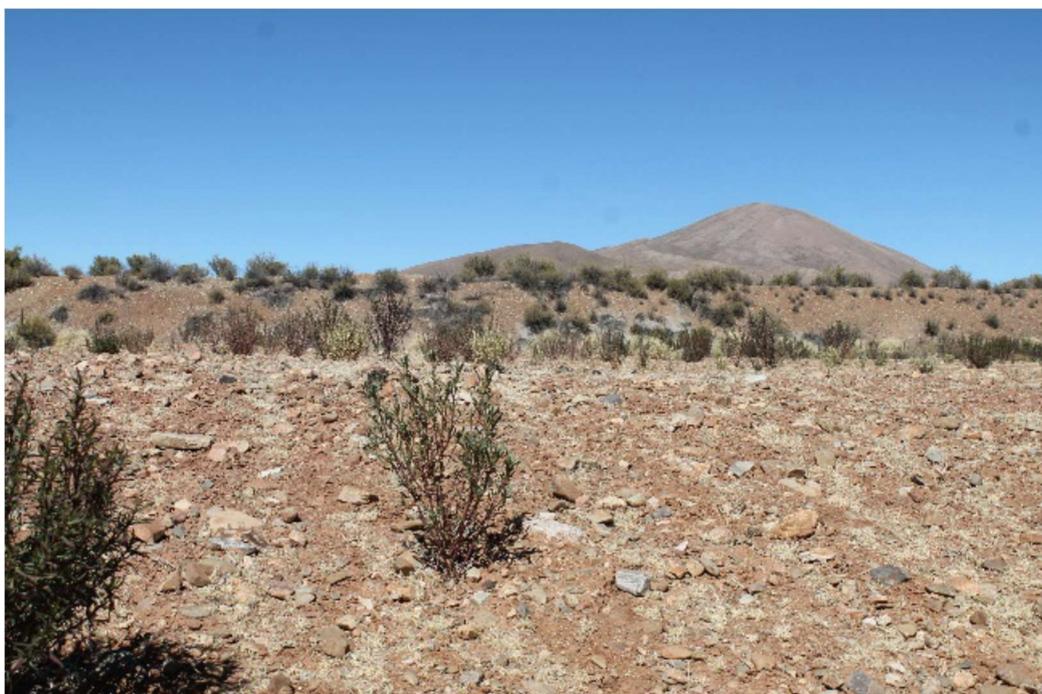
Foto A2.3: Estado de la cobertura sector sin material fino y cárcavas marcadas

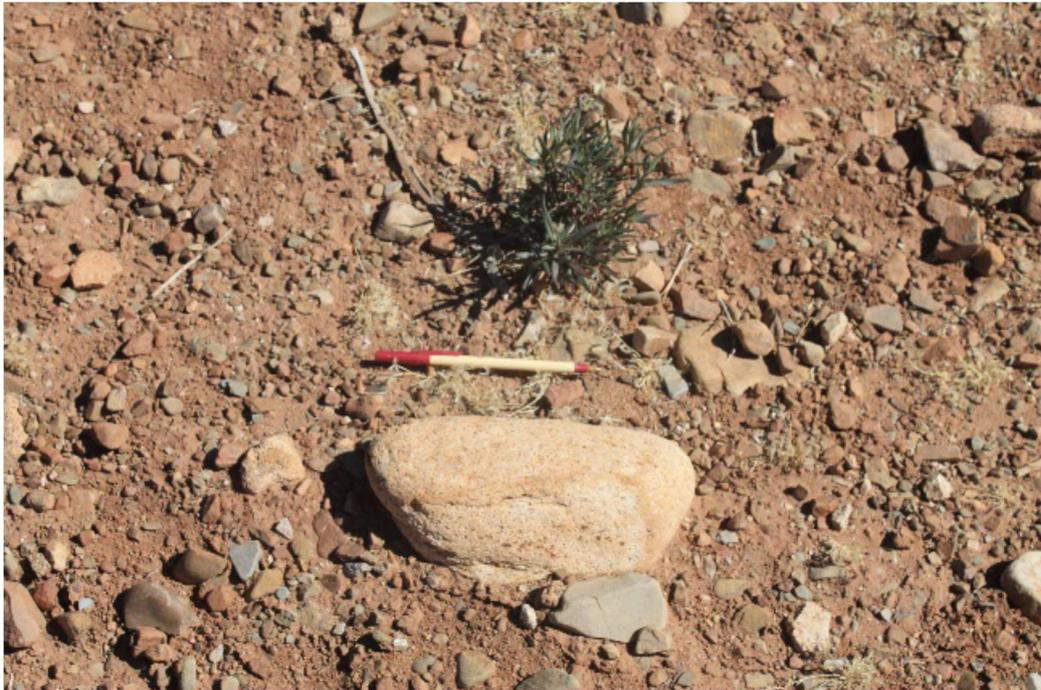
Foto A2.4: Tamaño del agregado en la cobertura

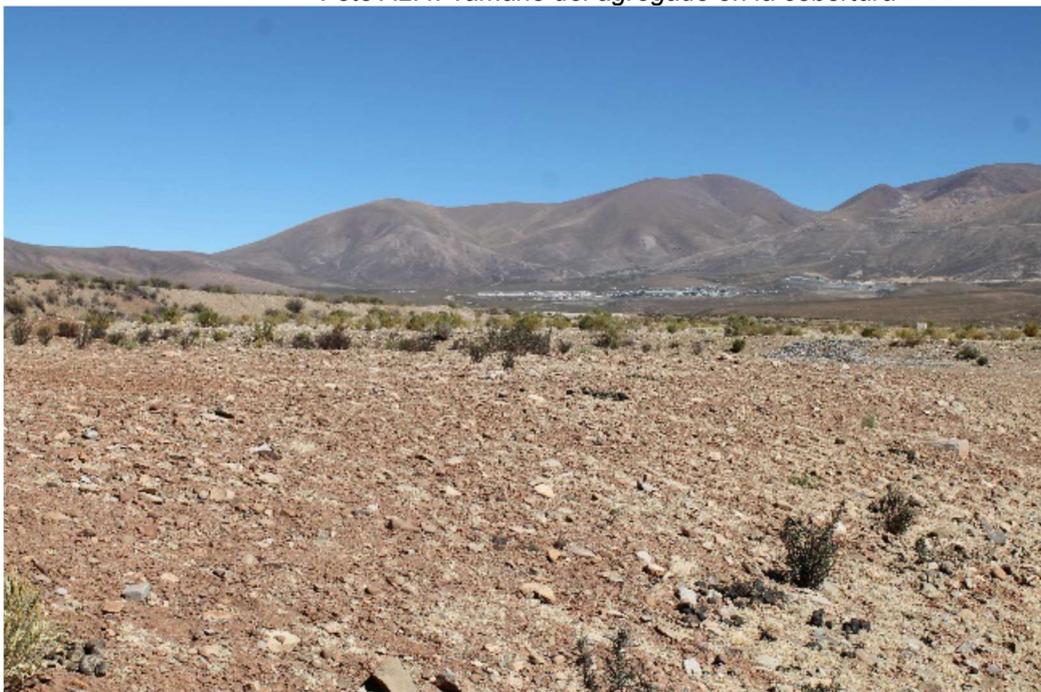
Foto A2.5: Estado de la cobertura sin especies implantadas

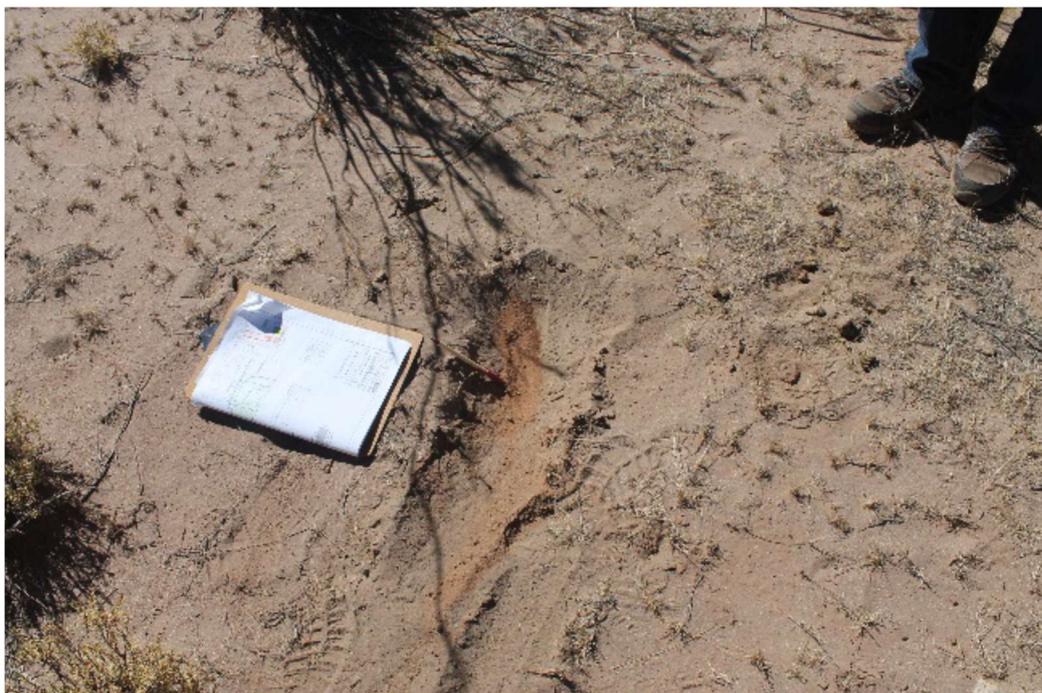
Asimismo, la zona en general ha sufrido la deposición de colas secas que fueron trasladadas desde los depósitos de colas por el viento, particularmente en las caras sureste de las instalaciones. Este material no presenta las condiciones aptas para el crecimiento de plantas por lo que es recomendable su remoción y disposición en depósitos adecuados para tal fin.

Foto A2.6: Colas secas depositadas

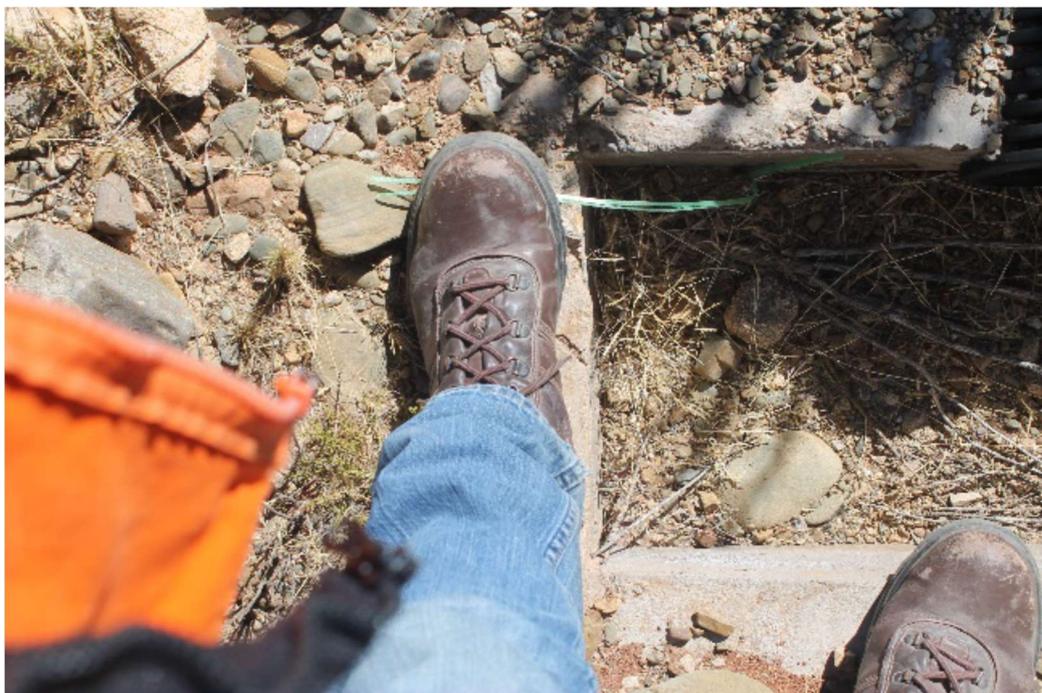
Foto A2.7: Falta de limpieza.

- a. Implementar el mantenimiento de las instalaciones, en particular el sistema de colección de flujos, incluyendo hormigones, canalizaciones, la reparación de piezas partidas, el reemplazo de la tapa de cámara y la limpieza general, de forma tal de restaurar y mantener las condiciones hidráulicas de las secciones; y

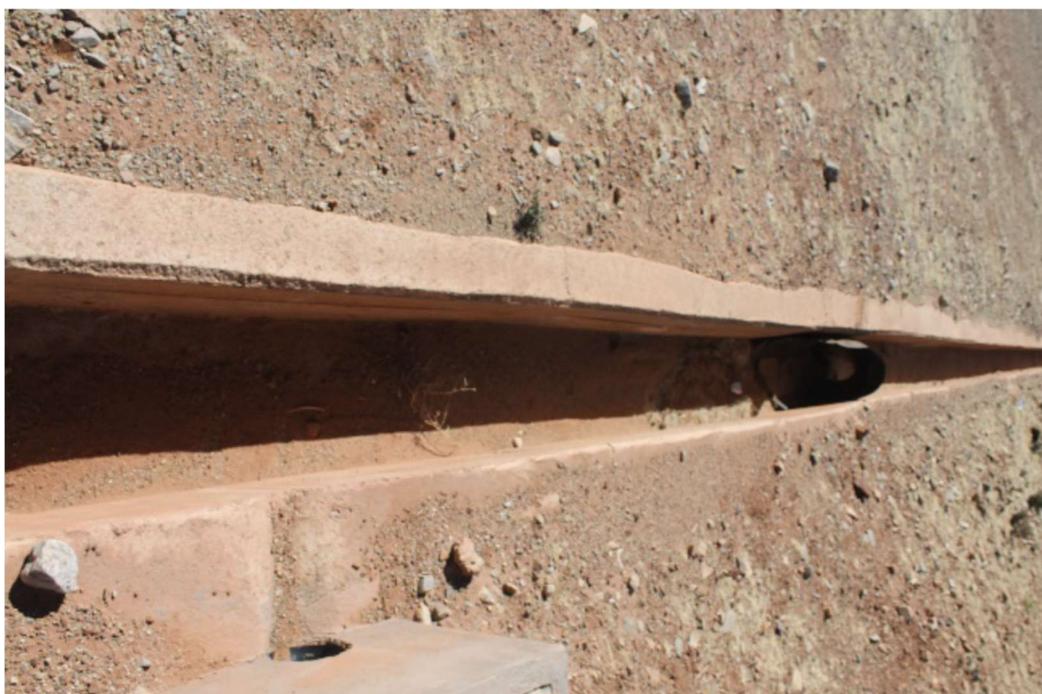
Foto A2.8: Falta de limpieza.

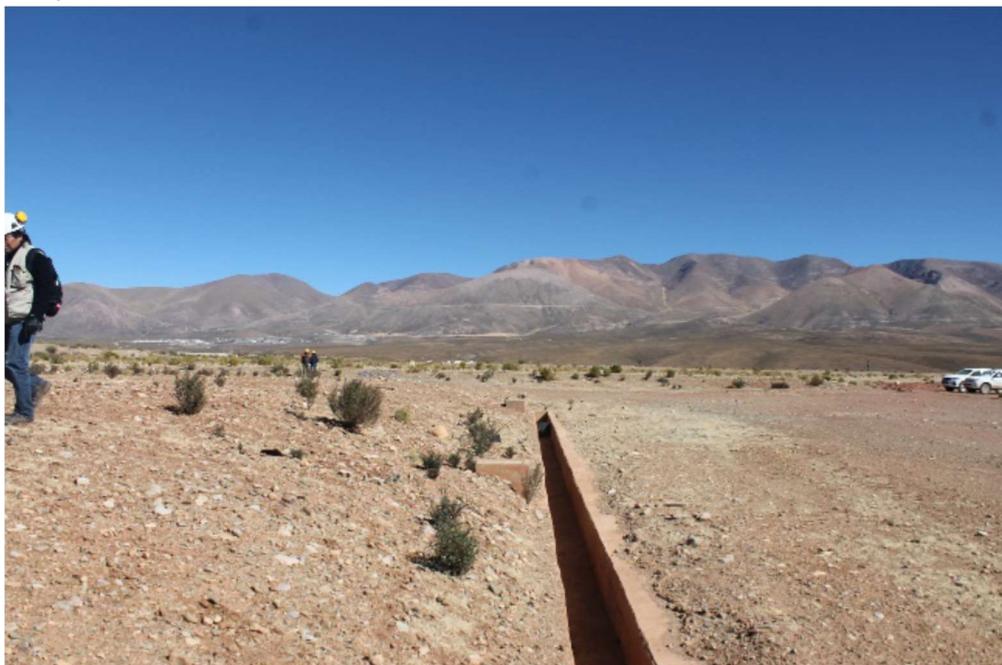
Foto A2.9: Alineación de las conducciones.

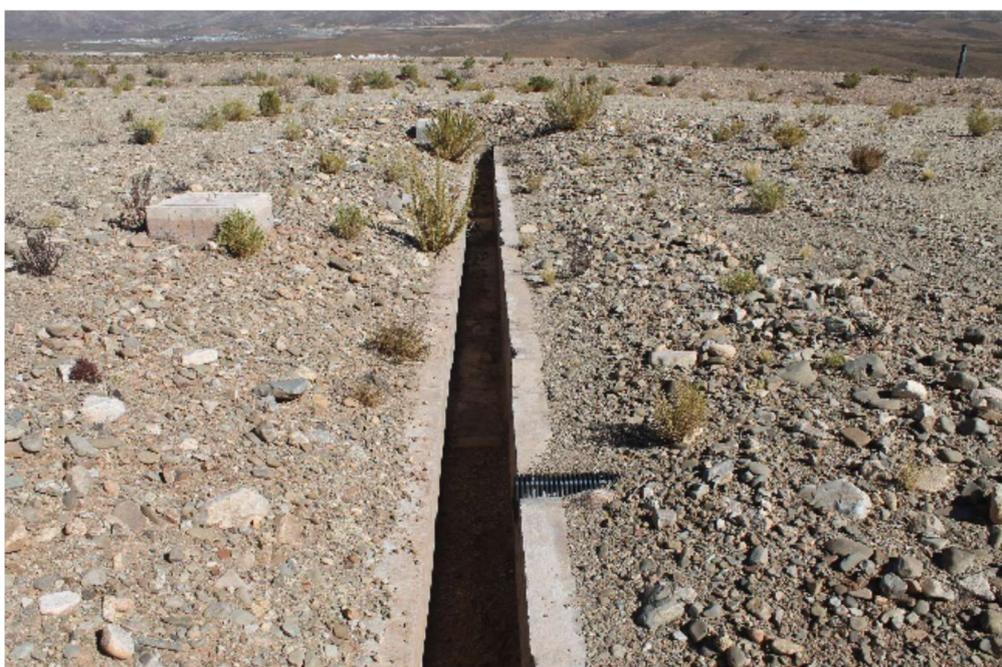
Foto A2.10: Alineación de las conducciones.

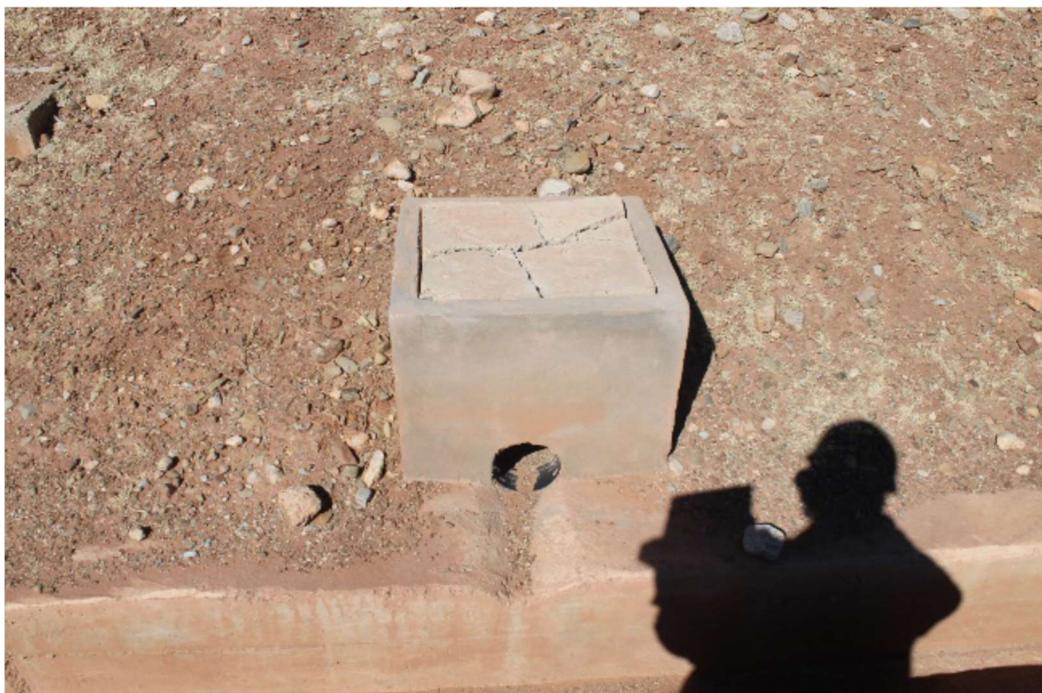
Foto A2.11: Tapa de cámara partida.

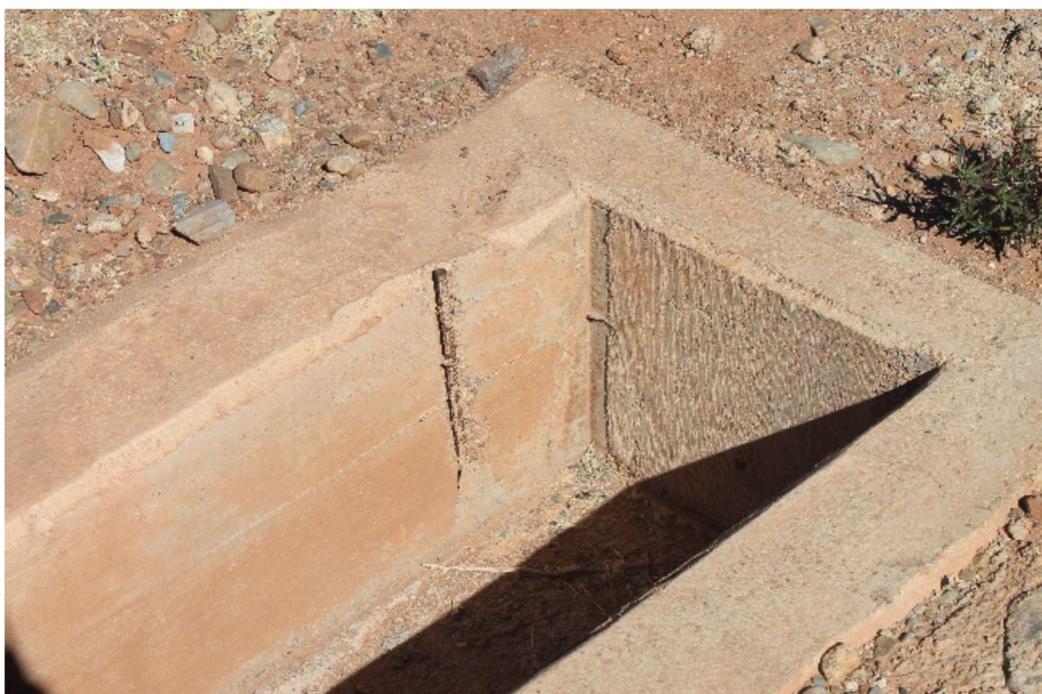
Foto A2.12: Hierro expuesto en la cámara.

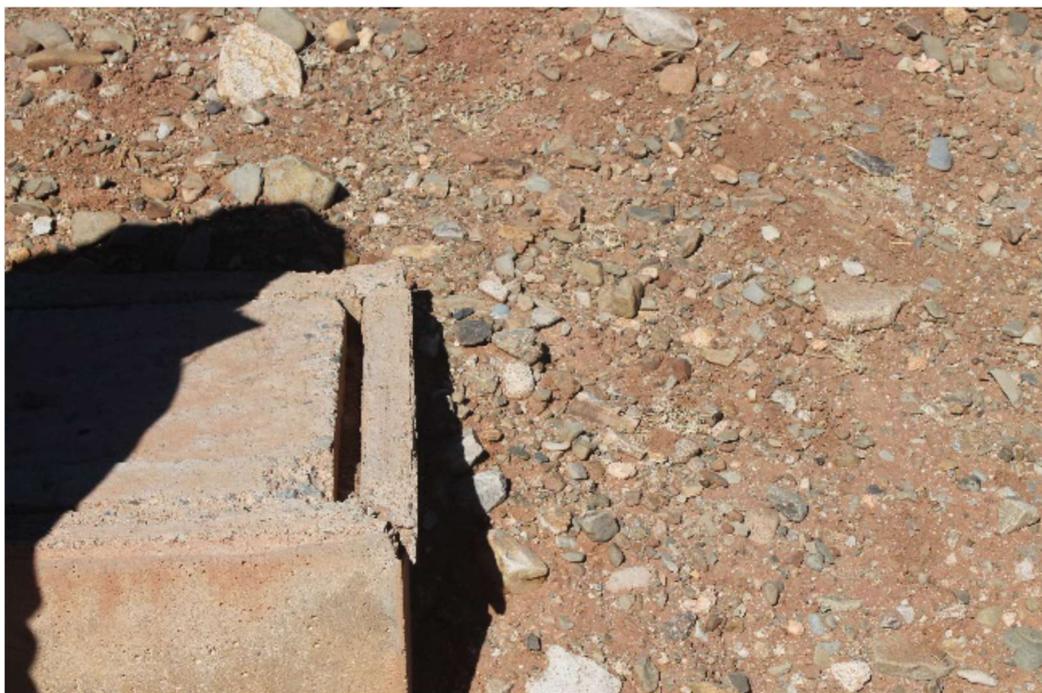
Foto A2.13: Rotura del hormigón.

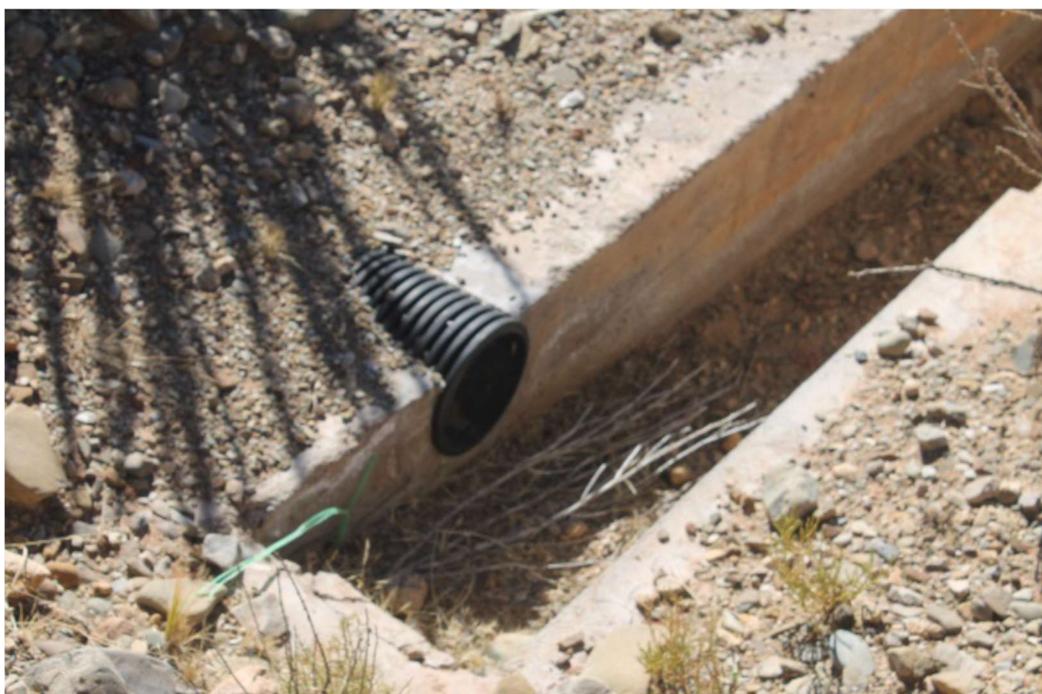
Foto A2.14: Falta de mantenimiento.

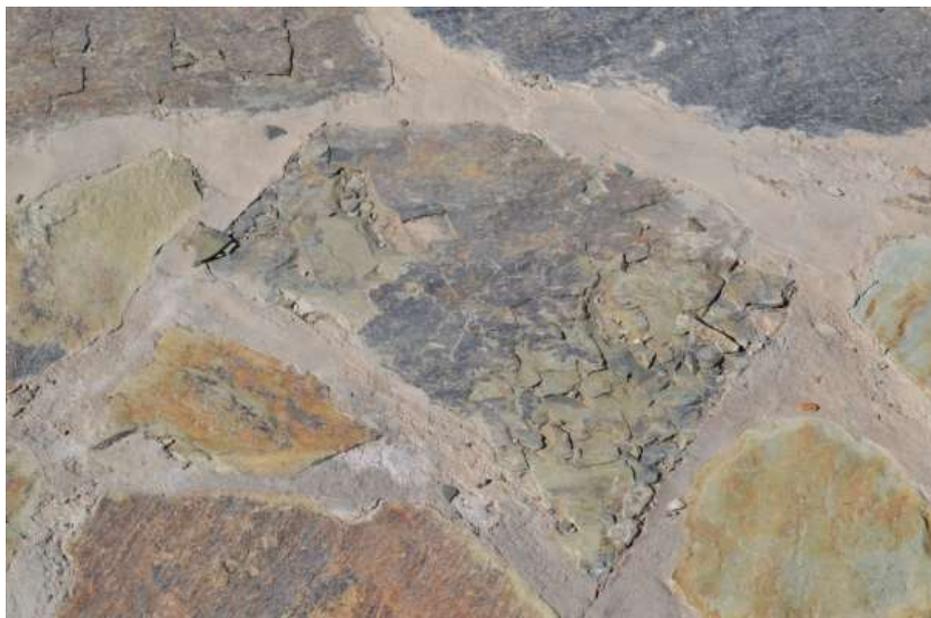
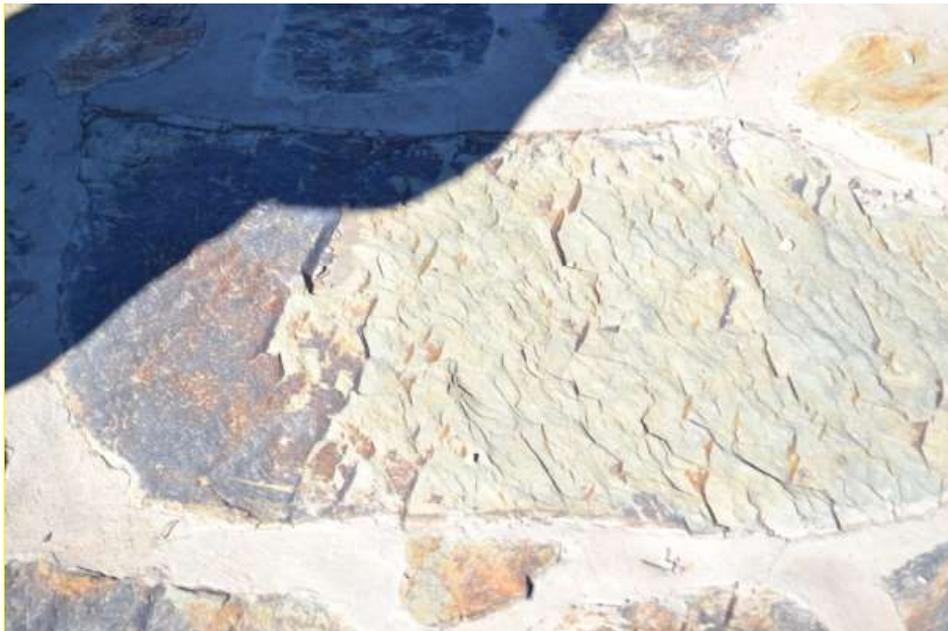
- *Degradación de la piedra utilizada en el solado:* Se observa, que algunos elementos de piedra laja se están degradando, se observan descascaramiento y desprendimientos de pequeñas láminas de piedra, este fenómeno atenta contra la durabilidad del piso.

- Se recomienda reemplazar los elementos del solado de piedra degradado, con elementos de piedra sanos de tono similar.
- También se recomienda limpiar enérgicamente con cepillo de acero las zonas de muros con eflorescencias y controlar el ingreso de humedad en dichos muros.

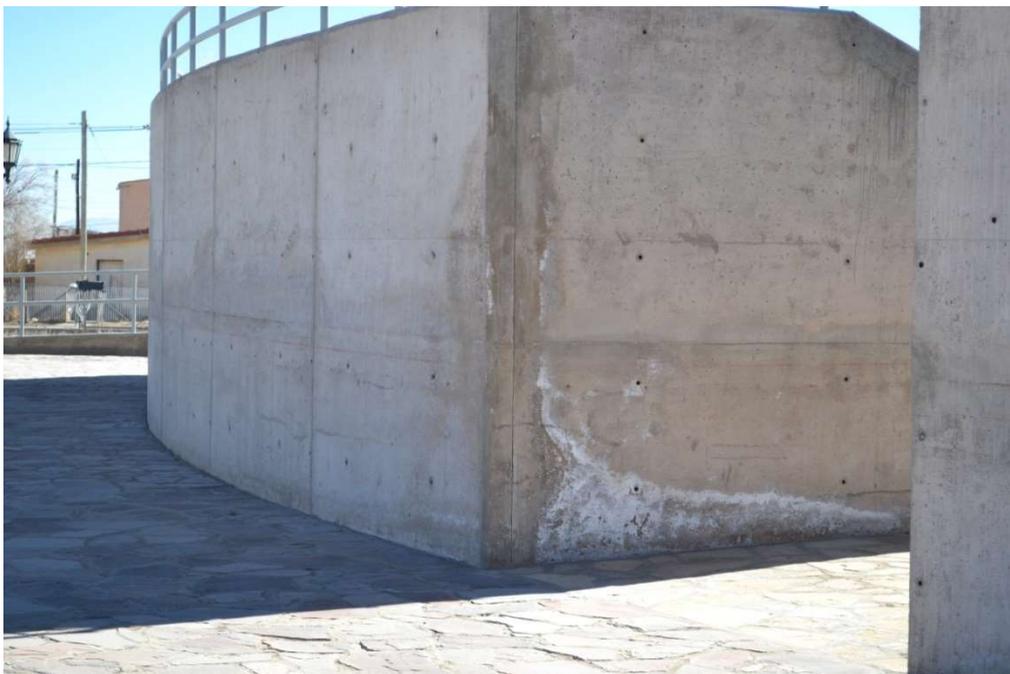
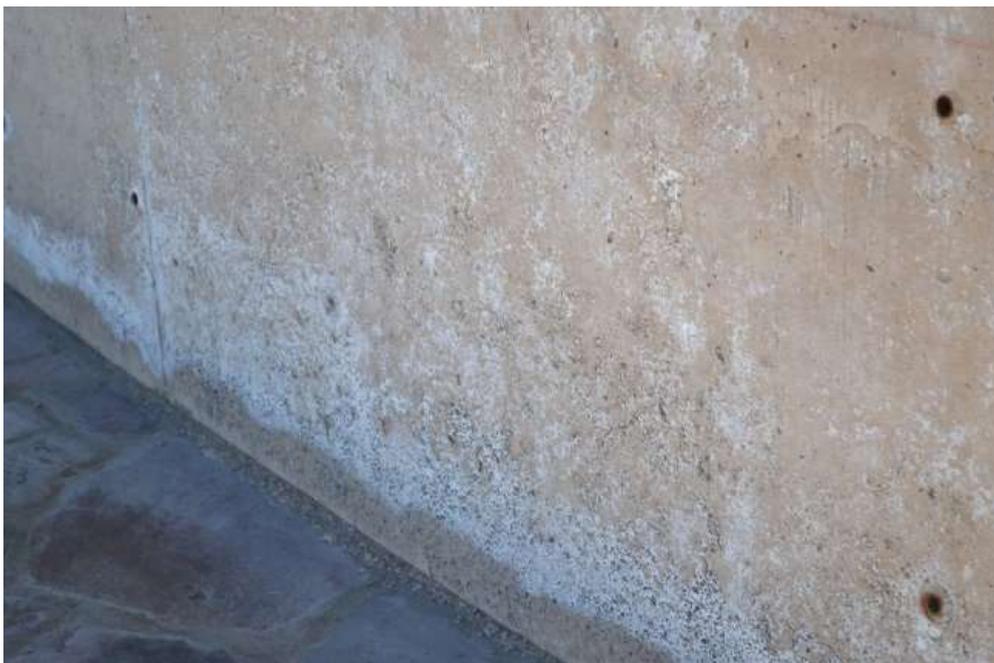
- *Existencia de eflorescencias en muro de la tribuna: Se observan eflorescencias de sales en la base de un muro de las tribunas*

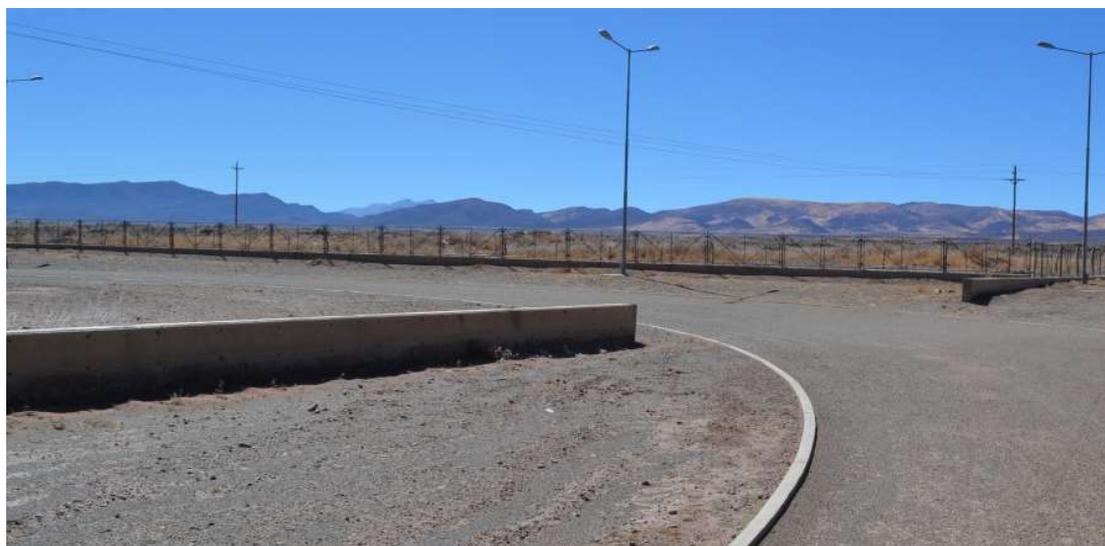
- *Pista de atletismo:* En el sector central de la pista de atletismo se ha dejado un murete de hormigón que limita el uso del espacio o puede ocasionar accidentes a los deportistas que utilicen dicho espacio

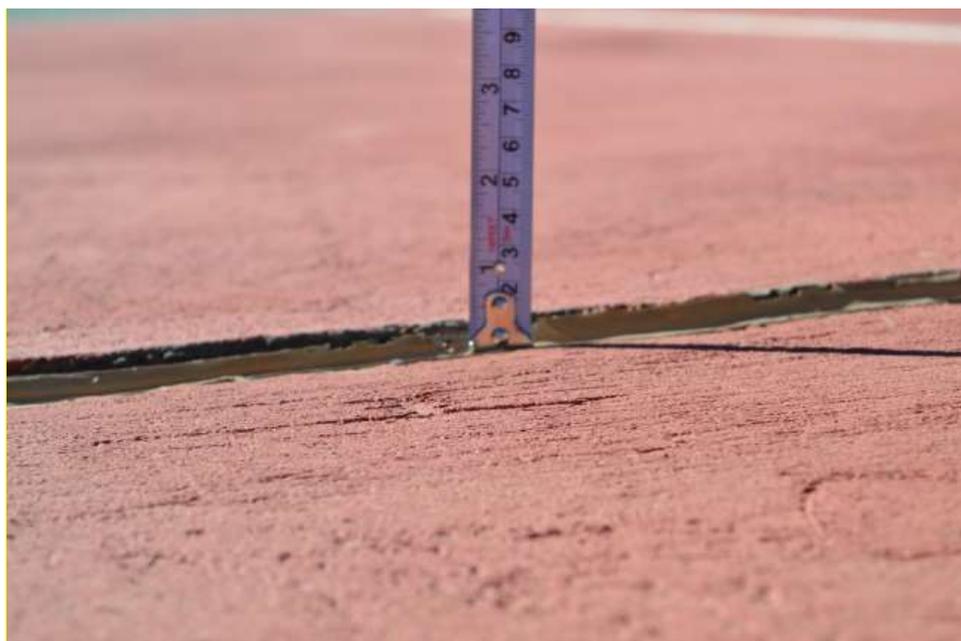
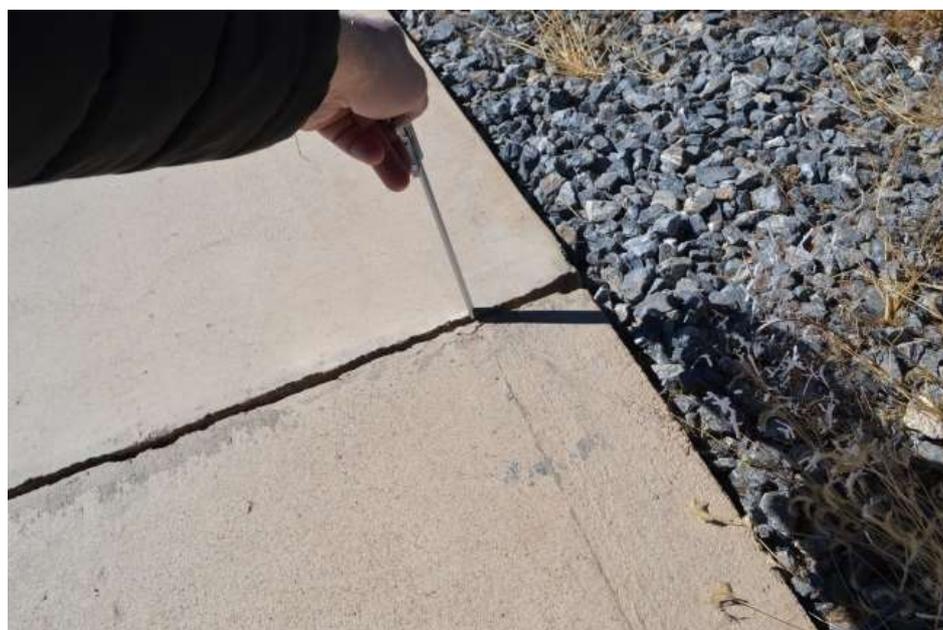
- *Desnivel en pista de patinaje y playones deportivos:* Existen pequeños desniveles en las juntas de los pavimentos de hormigón en los playones deportivos y en la pista de patinaje, que pueden ocasionar el tropiezo de los deportistas durante sus actividades.
