## PROYECTO POTENCIAL HÍDRICO DE LA PUNA

**MEJORAMIENTO DE LA PROVISIÓN DEL AGUA RURAL**

**PROVINCIA DE JUJUY**

**FICHAS TÉCNICAS Y PARÁMETROS FÍSICO-QUÍMICOS**

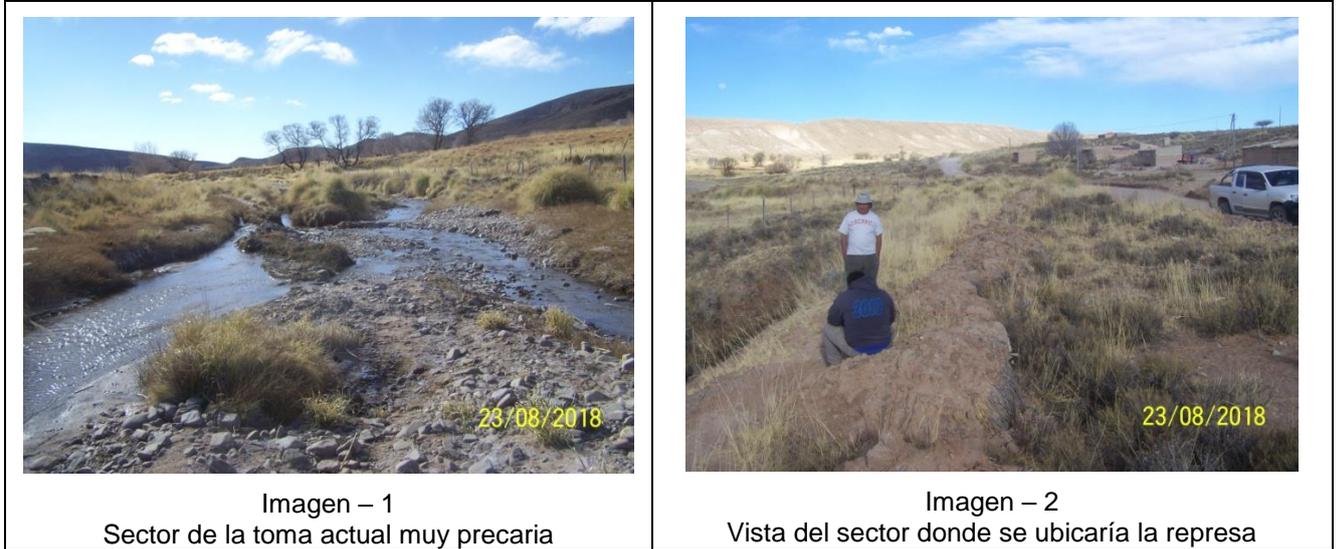
**Observaciones:** La toma de los caudales para riego extraído del río Yavi está en la localidad de Casti, pero abastece también a la localidad de San José, esta con gran potencial agrícola. Debido a la deficiencia de la toma y del canal actual por donde la gente conducen agua para sus rastrojos, el suministro de agua resulta insuficiente a los pobladores que se mencionan a continuación: Peloc, Martínez, Camino, Portal, Benítez, Martínez 2, Armeya, Alfaro, Flores, Peloc 2, Machaca.

Respecto a la calidad del agua, esta tiene un pH demasiado elevado, pudiendo ser resultado de la interacción con rocas ricas en calcita (carbonato de calcio) o por la proliferación de algas en sectores de agua parada.

**Propuestas:** Se recomienda la construcción de una nueva toma tipo dren topo o cubierto para que la misma no se afecte con crecidas y eliminar la arena en el canal actual que obliga un mantenimiento continuo. Captando agua con dicho sistema, la conducción sería por tubería conducida hasta la represa ubicada en el punto 105 y de allí distribuida hacia los beneficiarios, lo que posibilitaría inclusive proponer riegos a goteo que economizarían el suministro de agua. La distancia entre la toma y la represa es 1 km aproximadamente y se aprovecharía el canal actual para instalar la tubería; el caudal máximo solicitado es de 50 l/s.

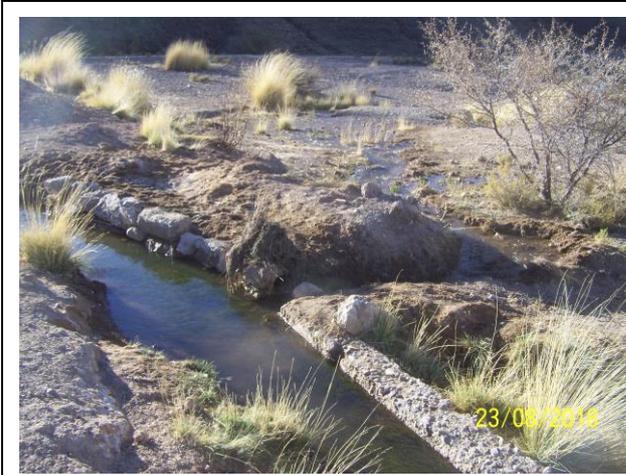
**Observaciones:** Este sector es aprovechado en unos 80% para la actividad agrícola; el agua utilizada proviene del arroyo Lecho por medio de una acequia sin revestimiento ni cobertura, por lo que recibe aportes sólidos cuando está en uso.

Imagen – 1  
Vista de la acequia con problemas de aportes sólidos y de donde se instalaría el desarenador

**Propuestas:** Se recomienda instalar un desarenador y mantener los piletones siempre con agua; también un alambrado olímpico para seguridad y un sistema de compuertas para la derivación de las aguas; mejorar la toma en el arroyo para optimizar su distribución a los agricultores.

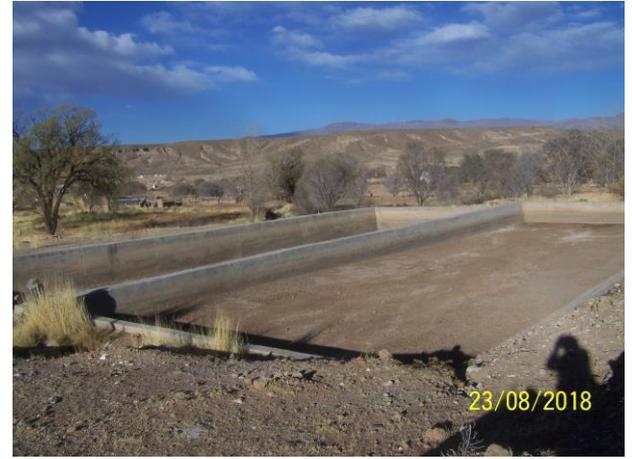
Imagen – 2  
Represas o piletones para almacenamiento de agua donde faltan las compuertas

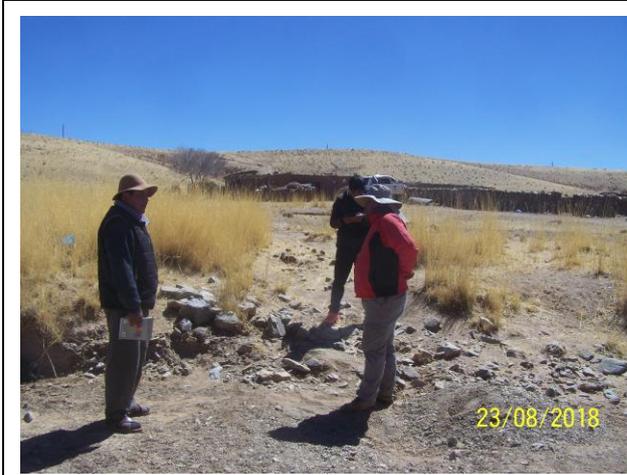
Imagen – 1  
Margen izquierda del río Tierra Blanca a la altura del puesto donde se ha excavado 5 m

**Propuestas:** Se recomienda inspeccionar más detalladamente la zona para determinar los estudios a realizarse. El río aparentemente tiene un buen caudal pero solamente en la temporada de lluvias.

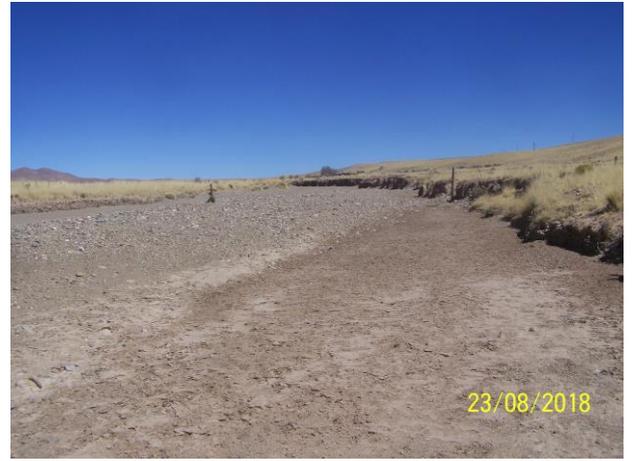
Imagen – 2  
Vista aguas arriba del río Tierra Blanca

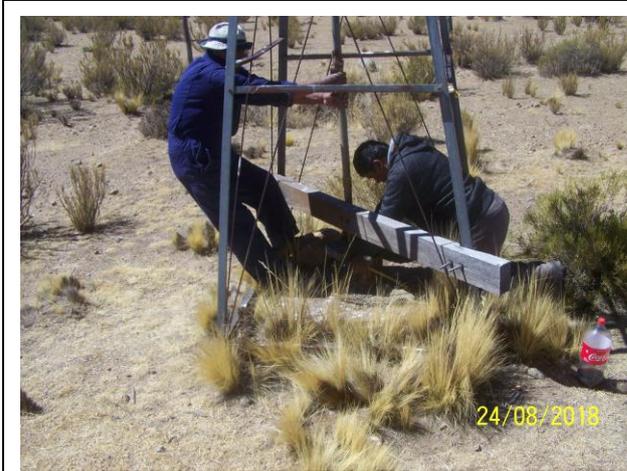
**Observaciones:** Este pozo fue diseñado para funcionar con un molino de viento y operó sólo por 3 años, encontrándose en desuso por falta de mantenimiento. No se ha podido introducir la sonda para medir el nivel freático en el pozo ni la profundidad real debido a un angostamiento a 3" pulgadas a unos 3 m de profundidad, que juntamente con la tubería galvanizada de 1 ¼" pulgadas en su interior, reduce su diámetro; este detalle no se llevó en cuenta para posibilitar la introducción una bomba de mayor capacidad. Se ha propuesto instalar una bomba con energía solar y armar o reconstruir el tanque australiano con los bebederos; los beneficiarios serían los 20 ganaderos de la zona.

Imagen – 1  
Pozo del molino actualmente en desuso

**Propuestas:** Se recomienda desarmar el molino y realizar una filmación para conocer su estado actual sin dañarlo y luego efectuar una limpieza y conocer su producción real.

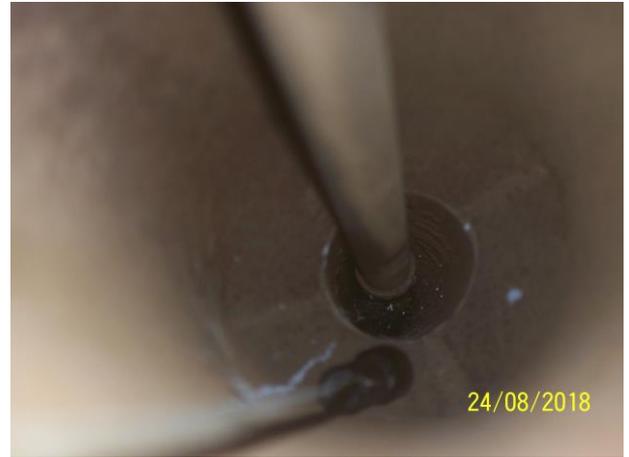
Imagen – 2  
Vista a 3 m en el interior de pozo donde está el angostamiento

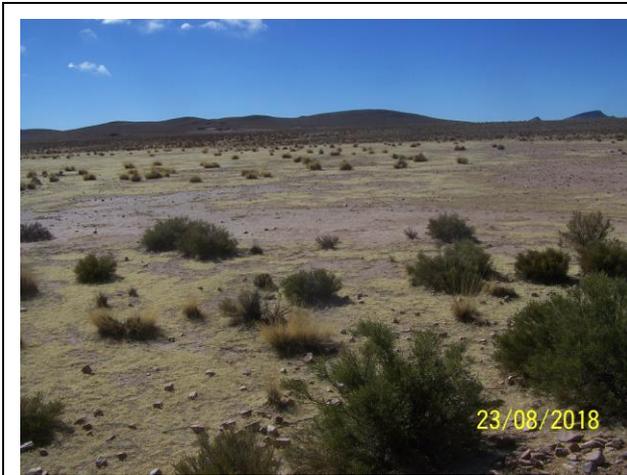
**Observaciones:** En el sector existen lagunas que se llenan en la temporada de lluvia, las cuales fueron excavadas en sus bordes visando aumentar la capacidad para el estiaje, lo que tampoco es suficiente por la abundante cantidad de animales en la zona.

Imagen – 1  
Ubicación de las lagunas

**Propuestas:** Se recomienda realizar sondeos geoelectricos para evaluar la existencia de aguas subterráneas y luego determinar la viabilidad de captarla, almacenarla y distribuirla.

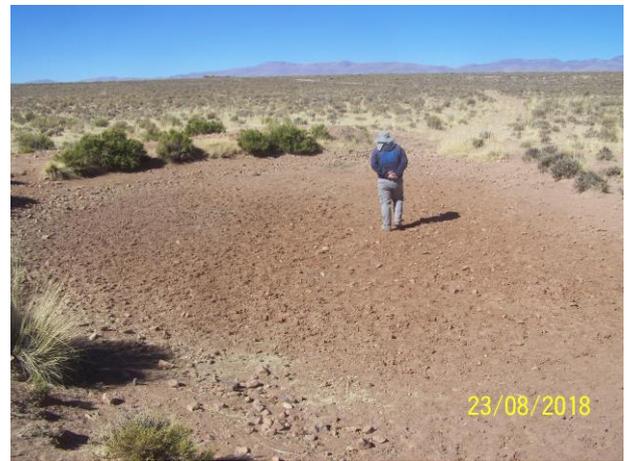
Imagen – 2  
Aguada al borde este de una laguna

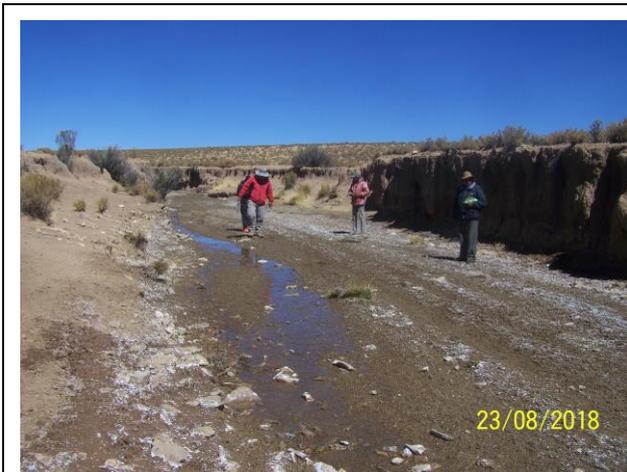
Imagen – 1 Afloramiento de agua en el arroyo por la presencia de un umbral Local indicado para toma

**Propuestas:** Realización de sondeos geeléctricos, ensayos de infiltración y calicatas a los fines de determinar la viabilidad de instalarse un dren para conducir agua del A° AGUADITA por gravedad con un tendido de red a los pobladores.

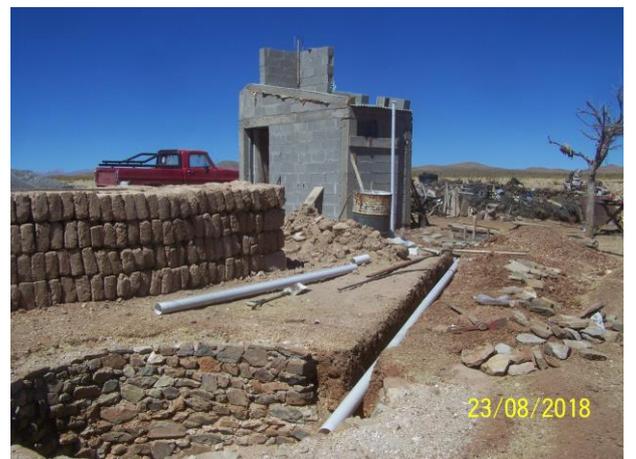
**Observaciones:** Los pobladores suelen consumir directamente del arroyo, pero debido a la construcción de los baños por el “Programa Mejor Habitat”, precisan de un abastecimiento continuo y con presión suficiente para llenar el termotanque solar. Respecto a los animales, la disponibilidad hídrica del arroyo es suficiente para su consumo. El local indicado para la toma se ubica en un tramo con 8 m de ancho y una barranca de 2,20 m de altura donde el caudal sería perenne según los lugareños, 2 km aguas arriba de la propiedad de Eleuterio Farfan. Durante eventos de crecida en el verano, el nivel del arroyo puede elevarse entre 1 m a 1,5 m.

Imagen - 4 Construcción de baño y pozo por el "Programa Mejor Habitad"

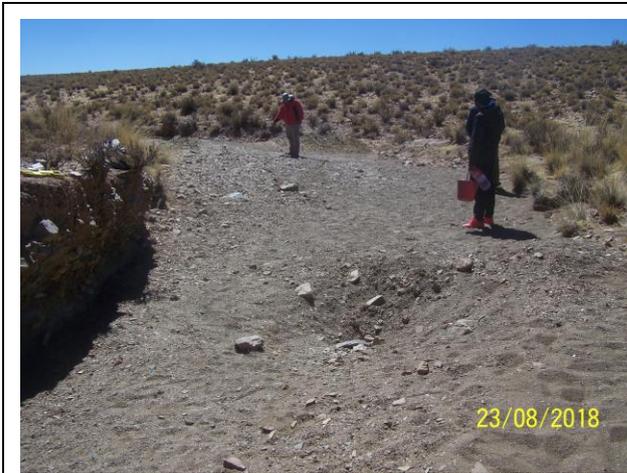
Imagen – 1  
Área donde se forma la pequeña laguna  
proveniente del nivel freático

**Propuestas:** Fue evaluado un sector de la quebrada donde hay disponibilidad de agua por más tiempo, lo cual se caracteriza por el afloramiento de agua generado por la presencia de un umbral impermeable, originado por la erosión de los sedimentos circundantes. Sería necesario analizar las propiedades de esos sedimentos para determinar si podrían constituir acuíferos. Otra propuesta sería dejar un pozo excavado a mano y calzado con piedra y cemento en la parte superior, de modo a que el cauce intermitente en verano no se lo lleve ni lo embanque. Una tercera posibilidad es almacenar agua en un depósito en el puesto de acuerdo al consumo previsto.

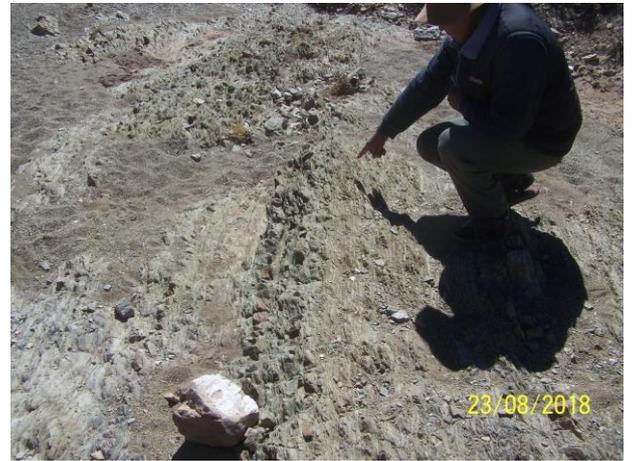
Imagen – 2  
Sedimentita que contiene el agua que aflora por  
exposición del nivel freático

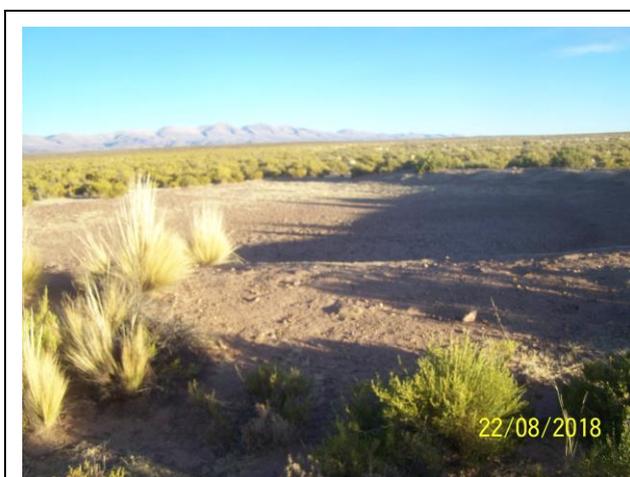
La zona propuesta para el pozo es una aguada artificial que se llena durante el verano por la convergencia de varios drenajes debido a las abundantes precipitaciones y se ubica aproximadamente en la parte intermedia entre los puestos.

Imagen – 1  
Aguada donde se propone el pozo

**Propuestas:** Realización de sondeos geoelectricos, ensayos de infiltración y calicatas en el sector propuesto para determinar la factibilidad de la construcción del pozo. Una próxima etapa sería la ejecución de un ensayo de bombeo a fin de determinar el rendimiento del acuífero en el caso de su confirmación y también para poder automatizar la extracción de agua mediante una bomba energizada por paneles solares, siendo necesario un tanque tipo australiano para almacenamiento y posterior distribución hacia los bebederos. Una otra alternativa es aumentar la aguada para mayor almacenamiento durante el verano.

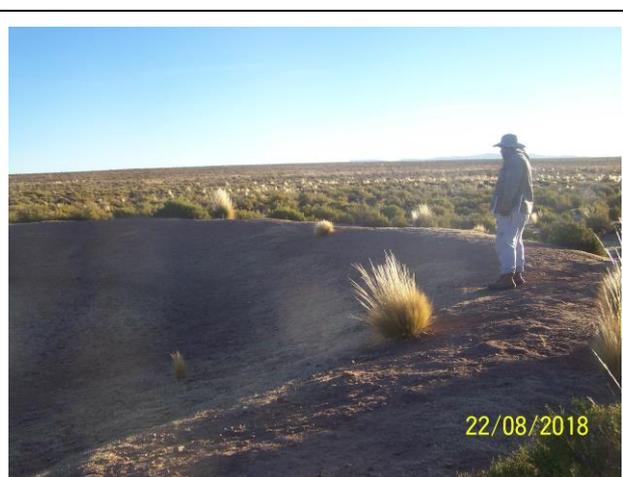
Imagen – 2  
Otra vista del mismo local

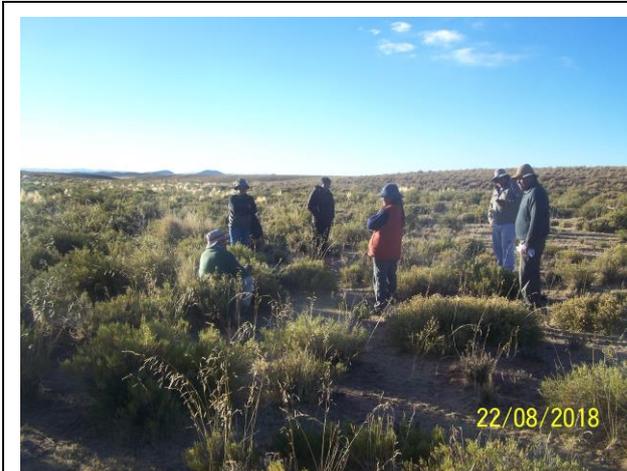
La zona indicada para la instalación del pozo es una depresión a donde los drenajes existentes en la estación de lluvias convergen y dan continuidad a un proceso erosivo de

tipo “encañonado”, la cual es denominada “El Hueco” y se caracteriza por una vegetación más abundante, sugiriendo la existencia de agua a poca profundidad. Visto que la mayoría de los propietarios sólo habita sus puestos durante el verano, no se requiere un mayor suministro de agua para consumo humano.

Imagen – 1  
Vista AAB de la zona denominada “El Hueco”  
donde se propone el pozo 2

**Propuestas:** Realización de sondeos geoeléctricos, ensayos de infiltración y calicatas en el sector propuesto para determinar la factibilidad de la construcción del pozo. Una próxima etapa sería la ejecución de un ensayo de bombeo a fin de determinar el rendimiento del acuífero en el caso de su confirmación y también para poder automatizar la extracción de agua mediante una bomba energizada por paneles solares, siendo necesario un tanque tipo australiano para almacenamiento y posterior distribución hacia los bebederos.

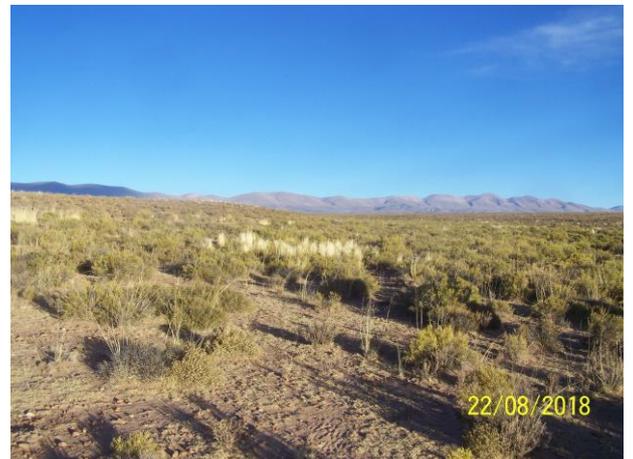
Imagen – 2  
Vista AAR del mismo local

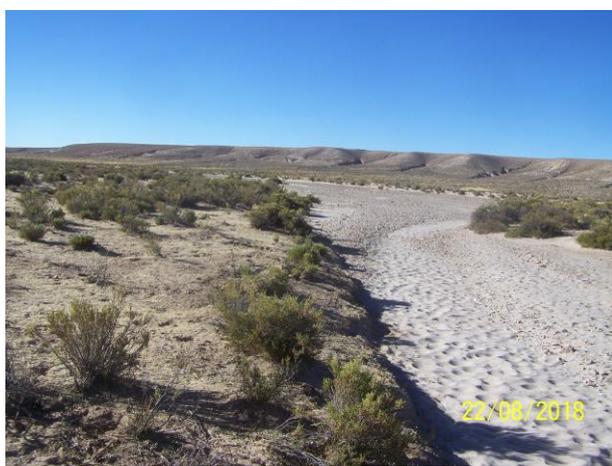
Actualmente el río Relave no cuenta con cauce superficial pero hay evidencias de la existencia de agua en su subálveo.

Imagen – 1 Margen izquierda del río Relave, local propuesto para pozo.

**Propuestas:** Realización de sondeos geoeléctricos, ensayos de infiltración y calicatas en el sector propuesto para determinar la factibilidad de la construcción del pozo. Una próxima etapa sería la ejecución de un ensayo de bombeo a fin de determinar el rendimiento del acuífero en el caso de su confirmación y también para poder automatizar la extracción de agua mediante una bomba energizada por paneles solares, siendo necesario un tanque tipo australiano para almacenamiento y posterior distribución hacia los bebederos.

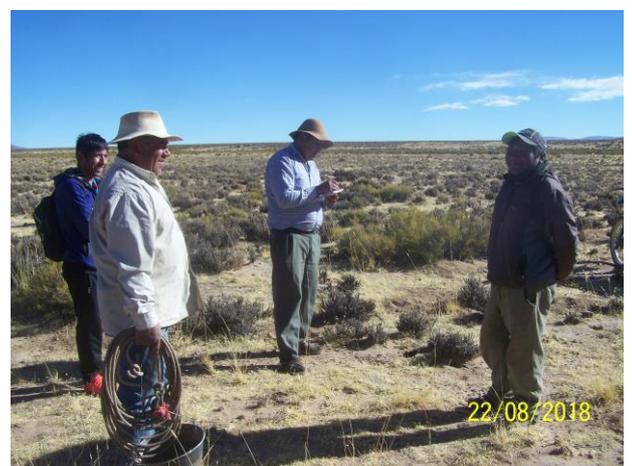
Imagen – 2 Solicitantes del pozo en el local propuesto.

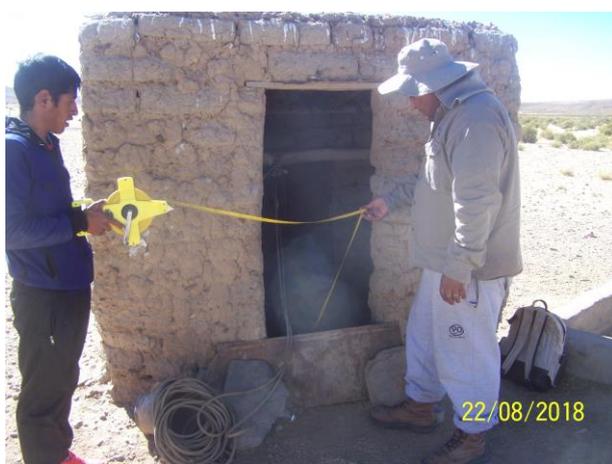
Imagen – 3 Pozo con agua de Clemente Armeya en paraje Relave.

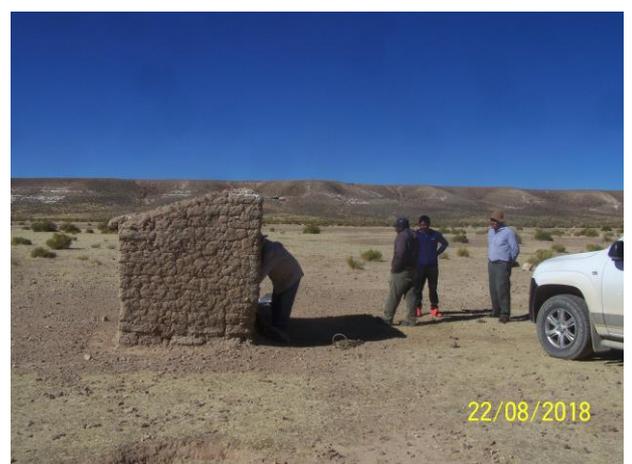
Imagen – 4 Pozo de Sr. Armeya sobre margen izquierda del río Relave.

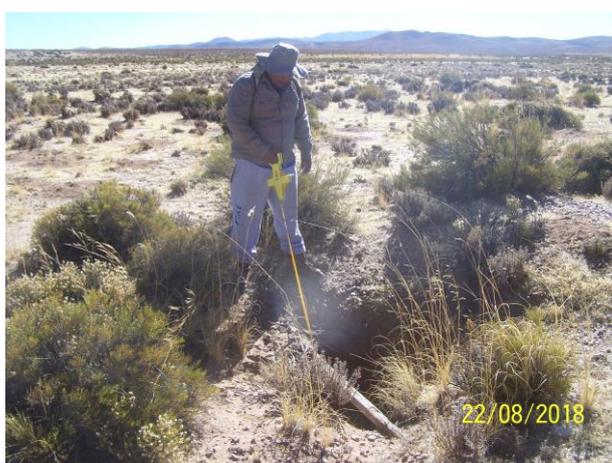
**Observaciones:** El pozo está ubicado sobre la margen derecha del río Relave, en un sector donde las características hidrogeológicas superficiales del terreno no son muy favorables, por lo que produce una cantidad insuficiente de agua que infiltra principalmente a los 10 m de profundidad y luego se encuentra seco hasta los 20 m, donde aflora una sedimento fina de color blanco y edad terciaria; además, existen animales decompuestos en su interior. AAR sobre la misma margen se hizo otra excavación de similar profundidad que arrojó resultados idénticos; se hace constar el fallecimiento de una persona que cayó en su interior, por lo que se recomendó de forma urgente el sellado de los pozos abiertos.

Imagen – 5 Marg. der. río Relave, pozo con agua contaminada.

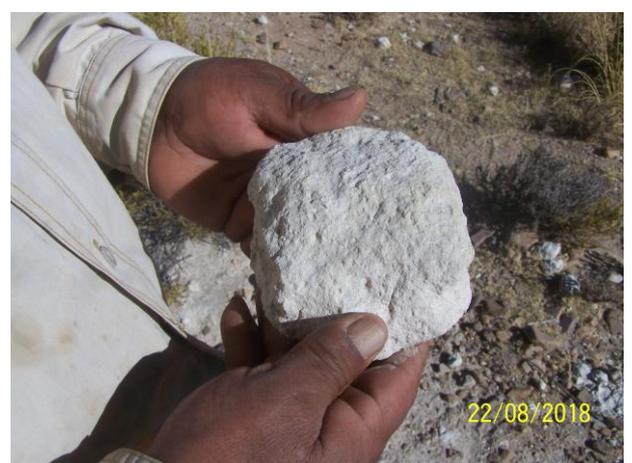
Imagen – 6 Muestra de sedimentita blanca del fondo del pozo.

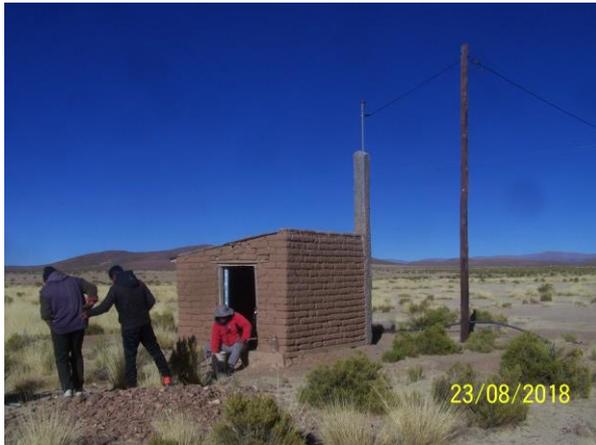
Imagen – 1  
Pozo de Ramón Vilca con bombeo eléctrico de red

**Propuestas:** Realización de sondeos geoelectricos, ensayos de infiltración y calicatas para determinar la posibilidad de la construcción de un dren aguas arriba, posiblemente a

la altura del pozo de la propiedad de Ramón Vilca donde el agua tiene mejores condiciones.

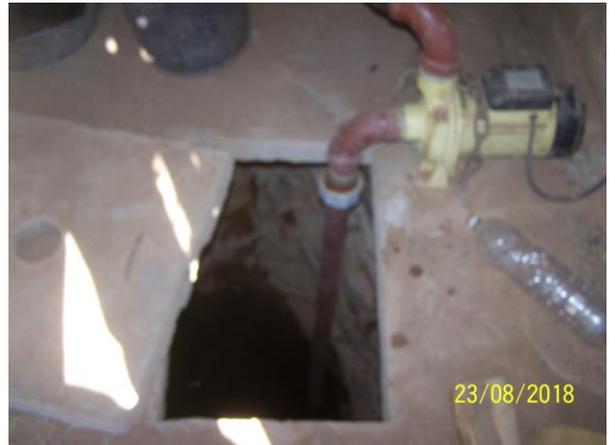
Imagen – 2  
Interior de la caseta con la instalación

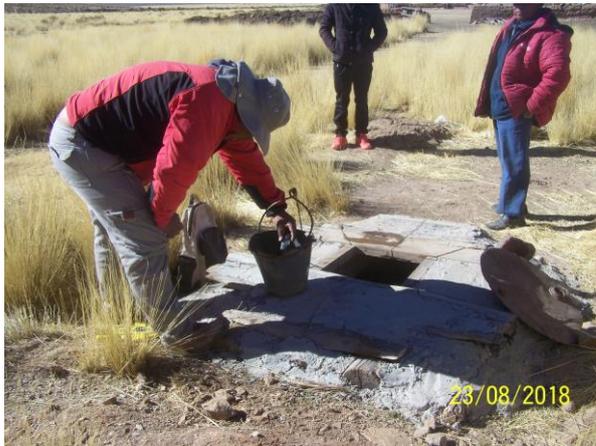
Imagen - 3  
Pozo de Francisco Flores sin limpieza interna

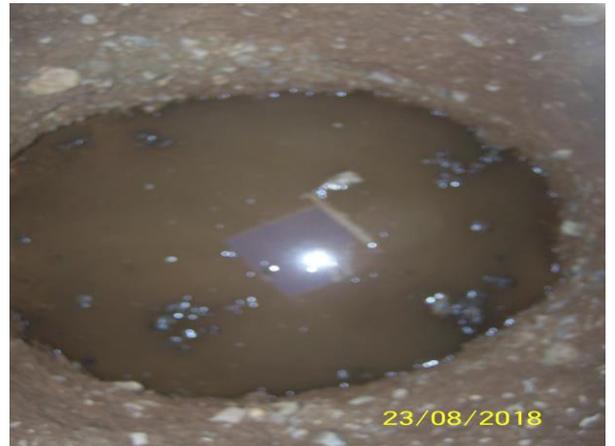
Imagen - 4  
Interior del pozo con roedores descompuestos

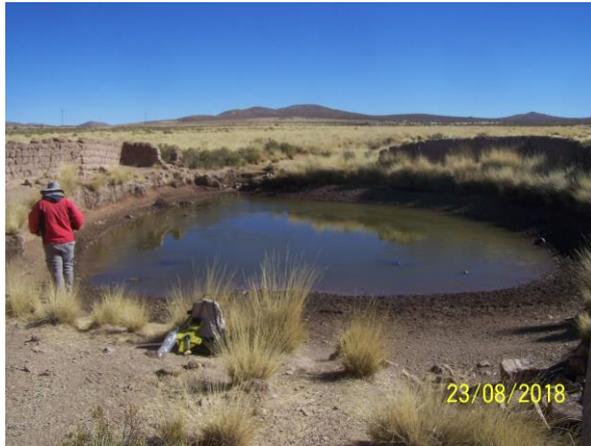
Imagen - 5  
Vertiente que funciona como aguada; actualmente sin mantenimiento

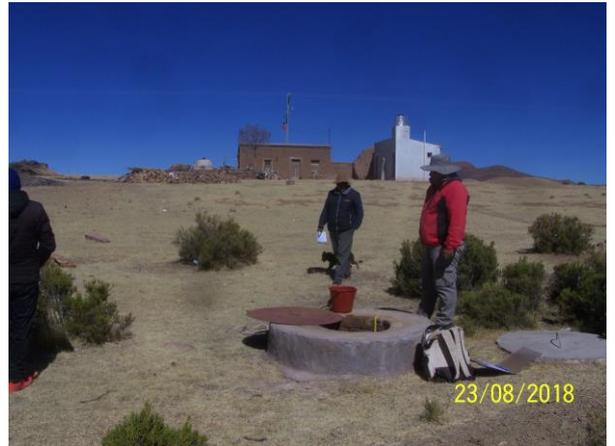
Imagen – 6  
Pozo con energía de red en la propiedad de Elena Charca
