# **ANEGAMIENTO DE BANQUINA RUTA NACIONAL N° 3 A LA ALTURA PLANTA TRANSFORMADORA ENERGIA SAN ANTONIO OESTE**

**DEPARTAMENTO PROVINCIAL DE AGUAS**

**OCTUBRE 2016**

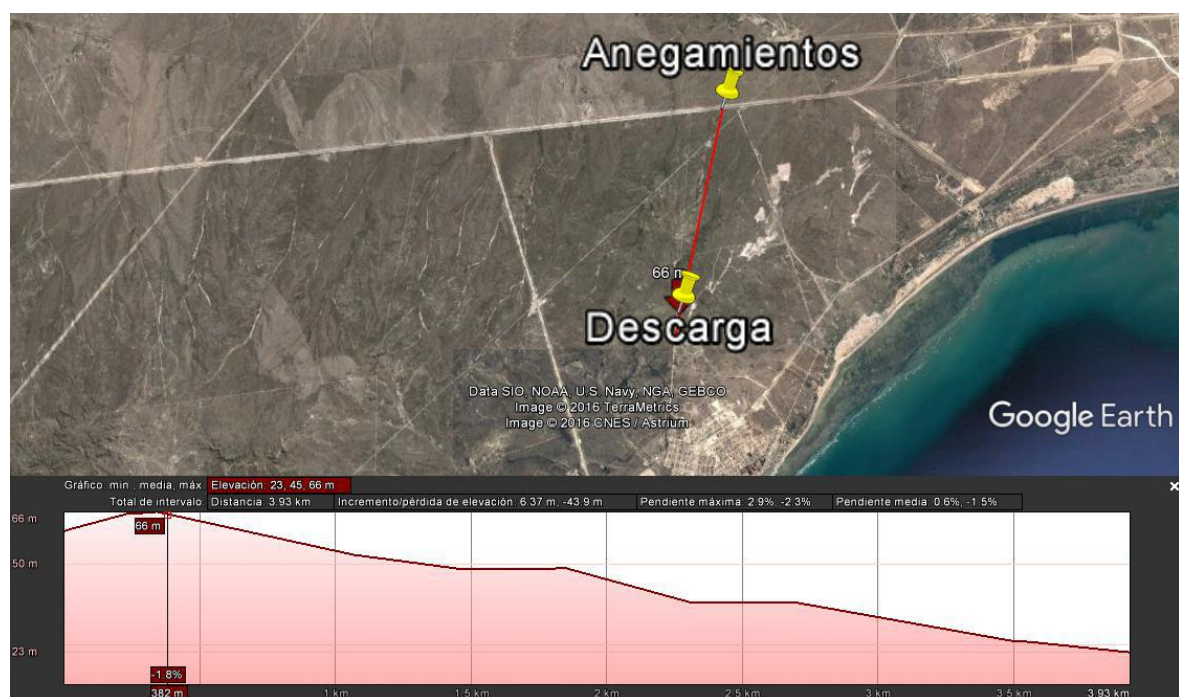
Figura 3. Disposición actual del sistema de saneamiento en drenaje natural interceptado por ruta nacional N° 3 y perfil de elevación del sector, donde se evidencia que la descarga actual se realiza inmediatamente al norte de la divisoria de agua.

Como se desprende de la figura 3, la disposición final de los líquidos tratados se efectúa en un cañadón de vertiente norte, cuyo relleno sedimentario actualmente se encuentra saturado. Los casi 20 años de vertido sobre dicho drenaje ha saturado paulatinamente los materiales allí presentes provocando que, tanto el flujo superficial como subterráneo, alcance la banquina de la ruta. De no haber existido dicha

obra de arte, el agua hubiese escurrido naturalmente siguiendo la pendiente regional hacia el Gran Bajo de San Antonio. Con los caudales de vertido actuales, esa situación se hubiese manifestado mucho antes, teniendo en cuenta que los primeros años de funcionamiento de la planta de tratamiento las conexiones al sistema y los caudales del vertido eran significativamente menores.

-A efectos de evitar los anegamientos en la banquina, debe acondicionarse la descarga actual del sistema, eliminando la descarga a campo sobre el drenaje, conduciendo el líquido mediante un ducto hacia el **campo de infiltración definitivo** que deberá construirse en terrenos de propiedad situados al norte de la ruta aludida.

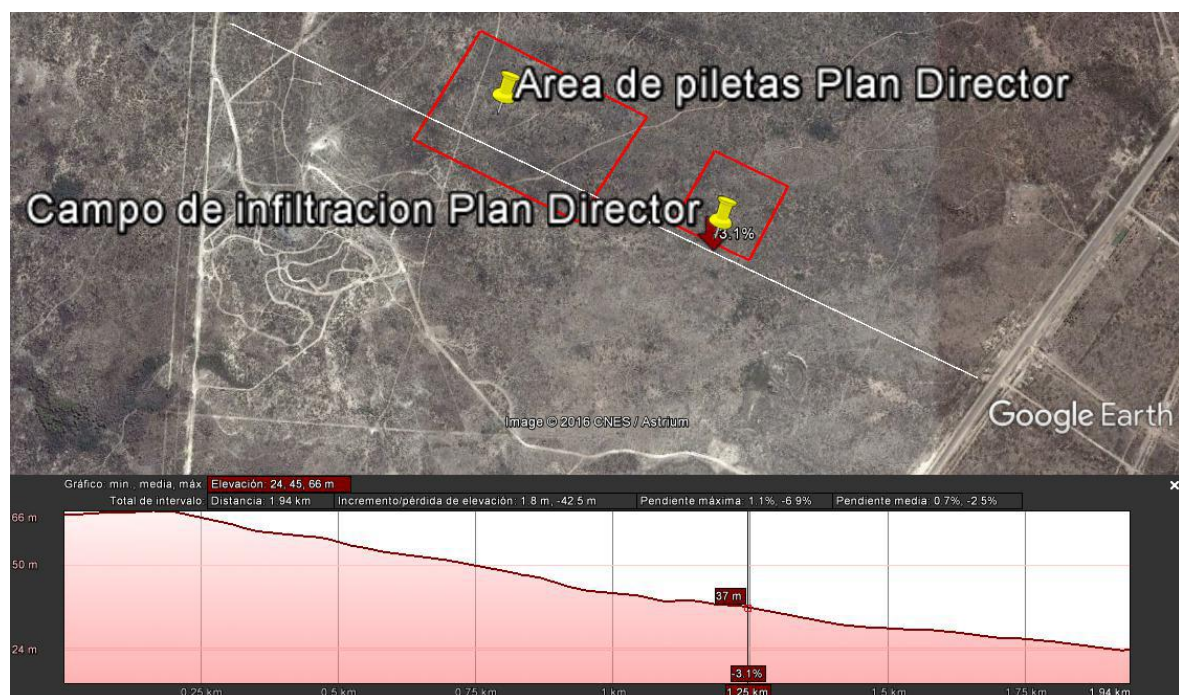
Figura 4. Ubicación de las piletas y campo de infiltración a construir en el marco del Plan Director de Desagües Cloacales para Las Grutas. En el perfil se indica el sitio donde se situaría el campo de infiltración (flecha roja en la imagen).

Cabe destacar aquí, que el proyecto del Plan Director del Sistema de Desagües Cloacales de la localidad de Las Grutas (Fig 4), en ejecución, contempla como disposición final, un campo de infiltración situado en la cuenca de vertiente este, aguas arriba de la terminal de ómnibus y a unos 1000 metros de distancia de la ruta de acceso a la localidad.

Teniendo en cuenta las consideraciones geológicas y geomorfológicas expresadas precedentemente, es imperiosa la necesidad de ubicarlo en otro sitio. En el perfil de elevación de la figura 4, se observa claramente como la pendiente del terreno conduciría el líquido que se infiltrara hacia la ruta de acceso al balneario. Con los caudales de vertido actuales, esta situación se haría evidente en el corto plazo. Por tal motivo, **se recomienda no instalar el campo de infiltración** en el lugar seleccionado en el Plan Director.

-Por último, **se recomienda no instalar el campo de infiltración** en el lugar seleccionado en el Plan Director del Sistema de Desagües Cloacales de la localidad de Las Grutas, cuyo proyecto se encuentra en ejecución.

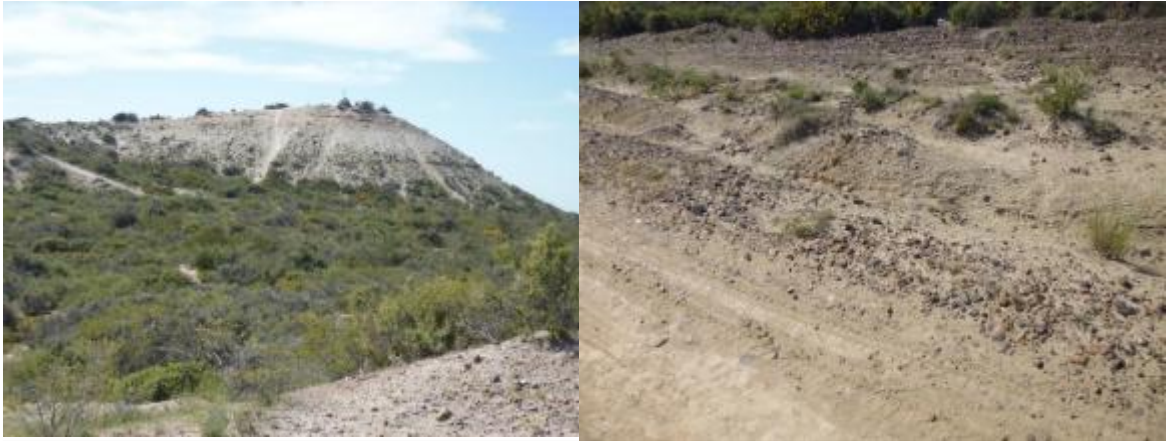
La formación Patagonia, se presenta con afloramientos saltuarios además de extenderse en el subsuelo de manera tal de constituir el sustrato del sector relevado. Conforman los acantilados presentes en el balneario Las Grutas y distintas elevaciones del área como por ejemplo el Cerro Banderita. Sobre ella actuó la erosión labrando sobre su superficie el relieve actual, el que fue cubierto por las formaciones más modernas como las gravas arenosas de la formación Tehuelche o Rodados Patagónicos y las acumulaciones eólicas de la formación Punta Villarino. En otras palabras, los sedimentos modernos “copian” y cubren el relieve preexistente de la formación Patagonia (Fotos 1 y 2 Anexo fotográfico).

Foto 1. Izquierda, afloramientos limoarcillosos y limoarenosos de la Fm Patagonia en el Cerro Banderita. Derecha, afloramientos de la misma formación en el interior de incipiente cárcava, cubierta por un delgado manto de rodados Patagónicos.

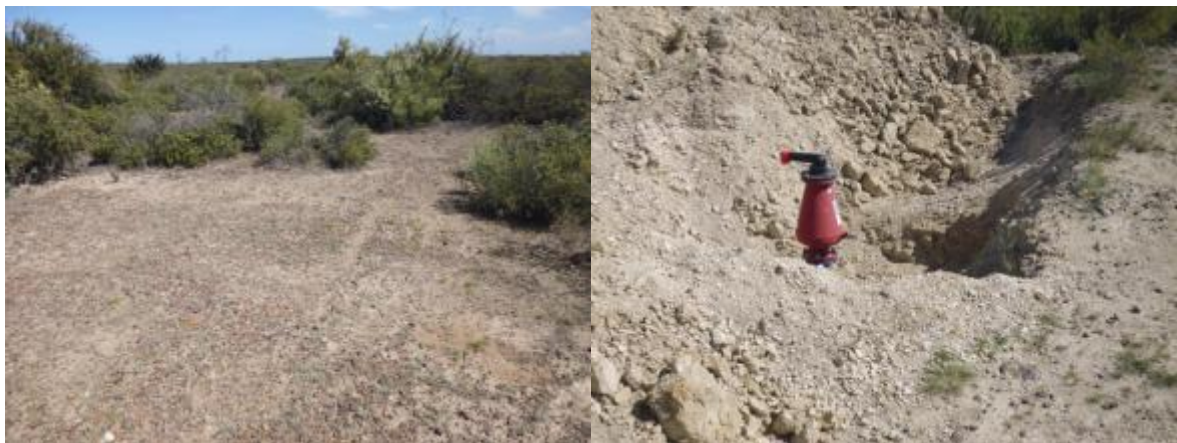
Foto 2. Izquierda, cubierta de rodados Patagónicos sobre Fm Patagonia. Derecha, vista de válvula del ducto impulsor de líquidos cloacales excavado en sedimentos limoarcillosos de la Fm Patagonia.

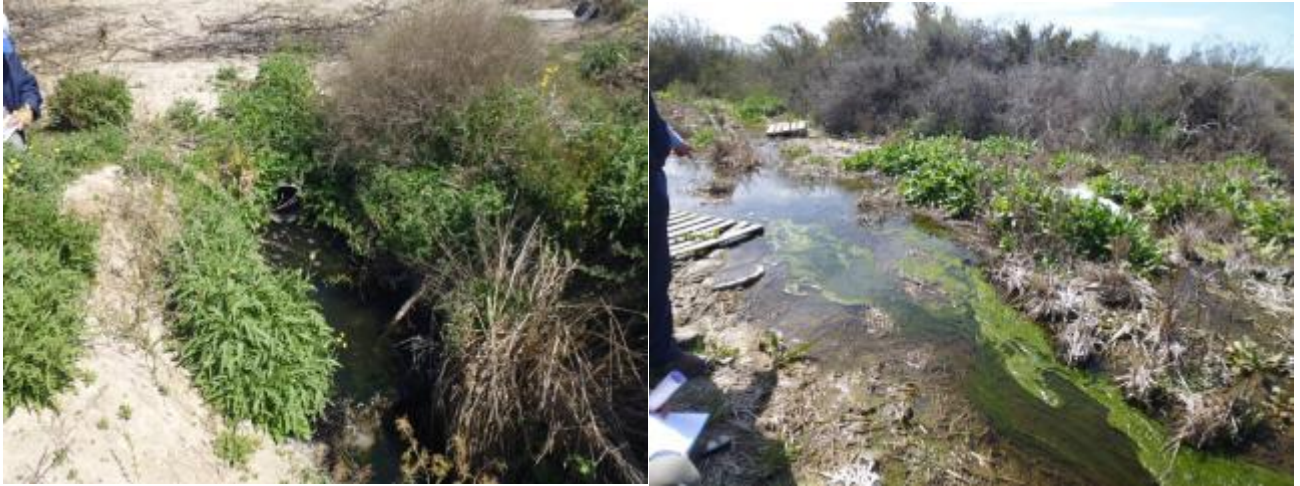
El sistema de tratamiento actual se compone de 4 piletas: 2 aeróbicas y 2 facultativas y un ducto que conduce mediante bombeo los líquidos residuales tratados hasta su disposición final (Foto 3 del anexo y Figura 3). La disposición final se realiza mediante una descarga a cielo abierto en el inicio de un drenaje de vertiente norte, escurriendo superficial y subterráneamente hasta ser interceptado por la ruta nacional N° 3, surgiendo sobre la banquina (Foto 4 y 5 del anexo). Esta práctica se emplea desde la década del 90.

Foto 3. Izquierda, vista de la descarga a cielo abierto de líquidos cloacales tratados sobre drenaje de vertiente norte. Derecha, otra vista del escurrimiento de los líquidos en el curso superior del drenaje.

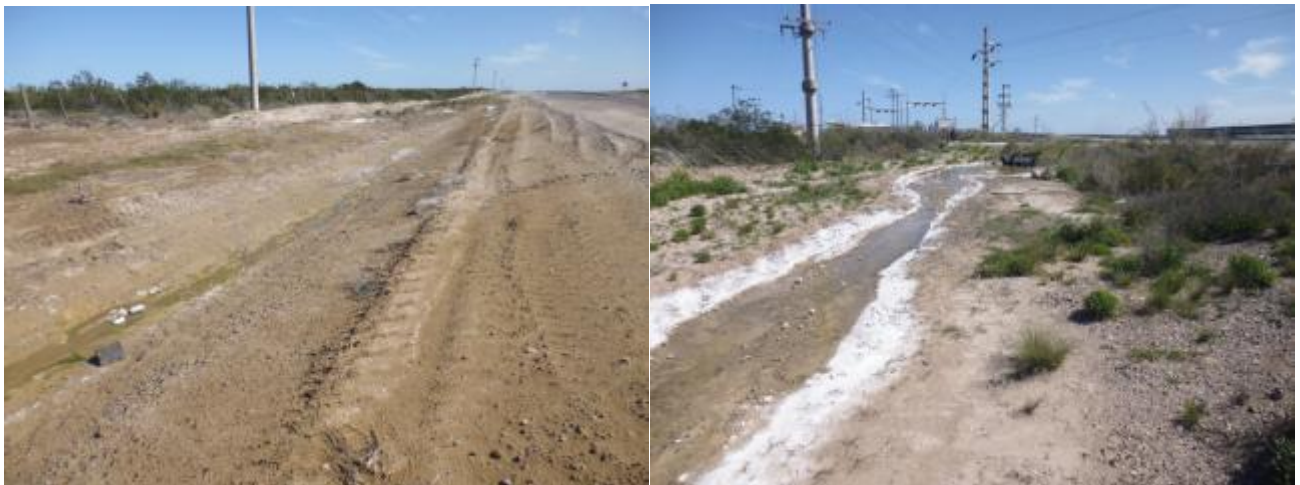
-El vertido continuo desde la década del 90, saturó el relleno arenoso del drenaje que integra la cuenca de vertiente norte, por lo cual, el agua comenzó a escurrir superficial y subterráneamente hasta interceptar la banquina de la ruta nacional N° 3.

Foto 4. Izquierda, sitio donde comienza surgencia sobre banquina de ruta nacional N°3 que intercepta el drenaje donde se descarga los efluentes de la Planta Tratamiento de líquidos cloacales de Las Grutas. Derecha, otra vista del escurrimiento de los efluentes sobre la banquina próximo al acceso a la Planta Transformadora de Energía de EDERSA.

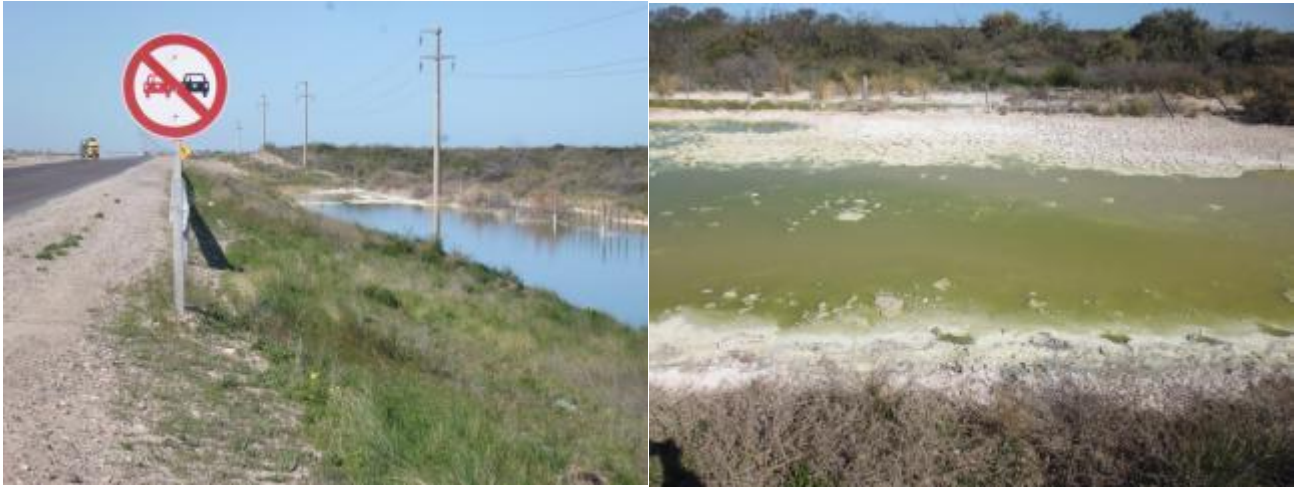
Es importante destacar, que la pendiente de la banquina conduce la surgencia hacia el este, donde debido a la existencia de un alto topográfico (borde de cuenca), que hace las veces de dique de contención, produce su embalse (foto 5 del anexo). De persistir la surgencia sobre la banquina, ese “encharcamiento” irá incrementándose, pudiendo, al cabo de cierto tiempo, afectar la ruta.

Foto 5. Acumulación del efluente de la Planta de Tratamiento sobre banquina de ruta nacional N° 3. En la foto de la izquierda se puede observar claramente el alto topográfico que impide que el líquido siga escurriendo en el sentido de la pendiente actuando como un dique de contención.

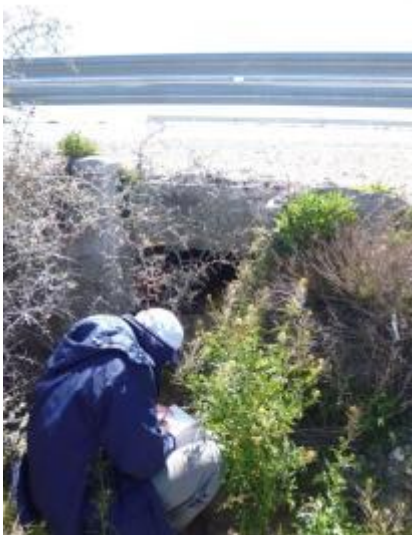
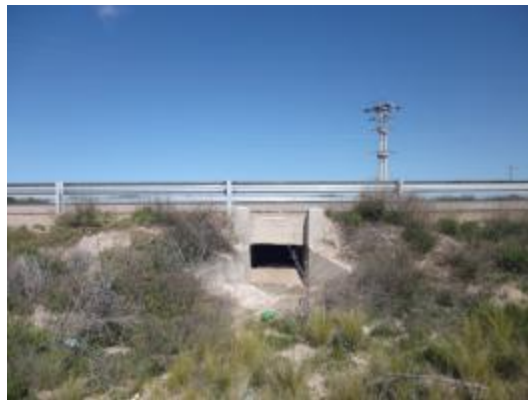
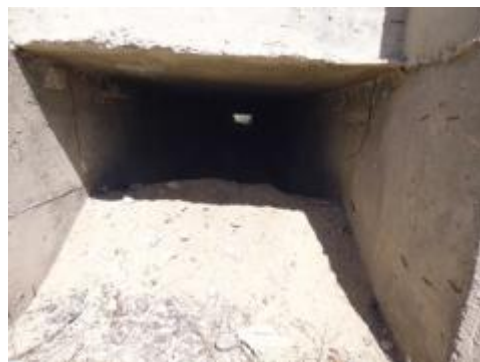
Foto 6. Alcantarilla de la ruta nacional N° 3 en el acceso a Planta Transformadora de Edersa. Vista de su interior abajo a la derecha.

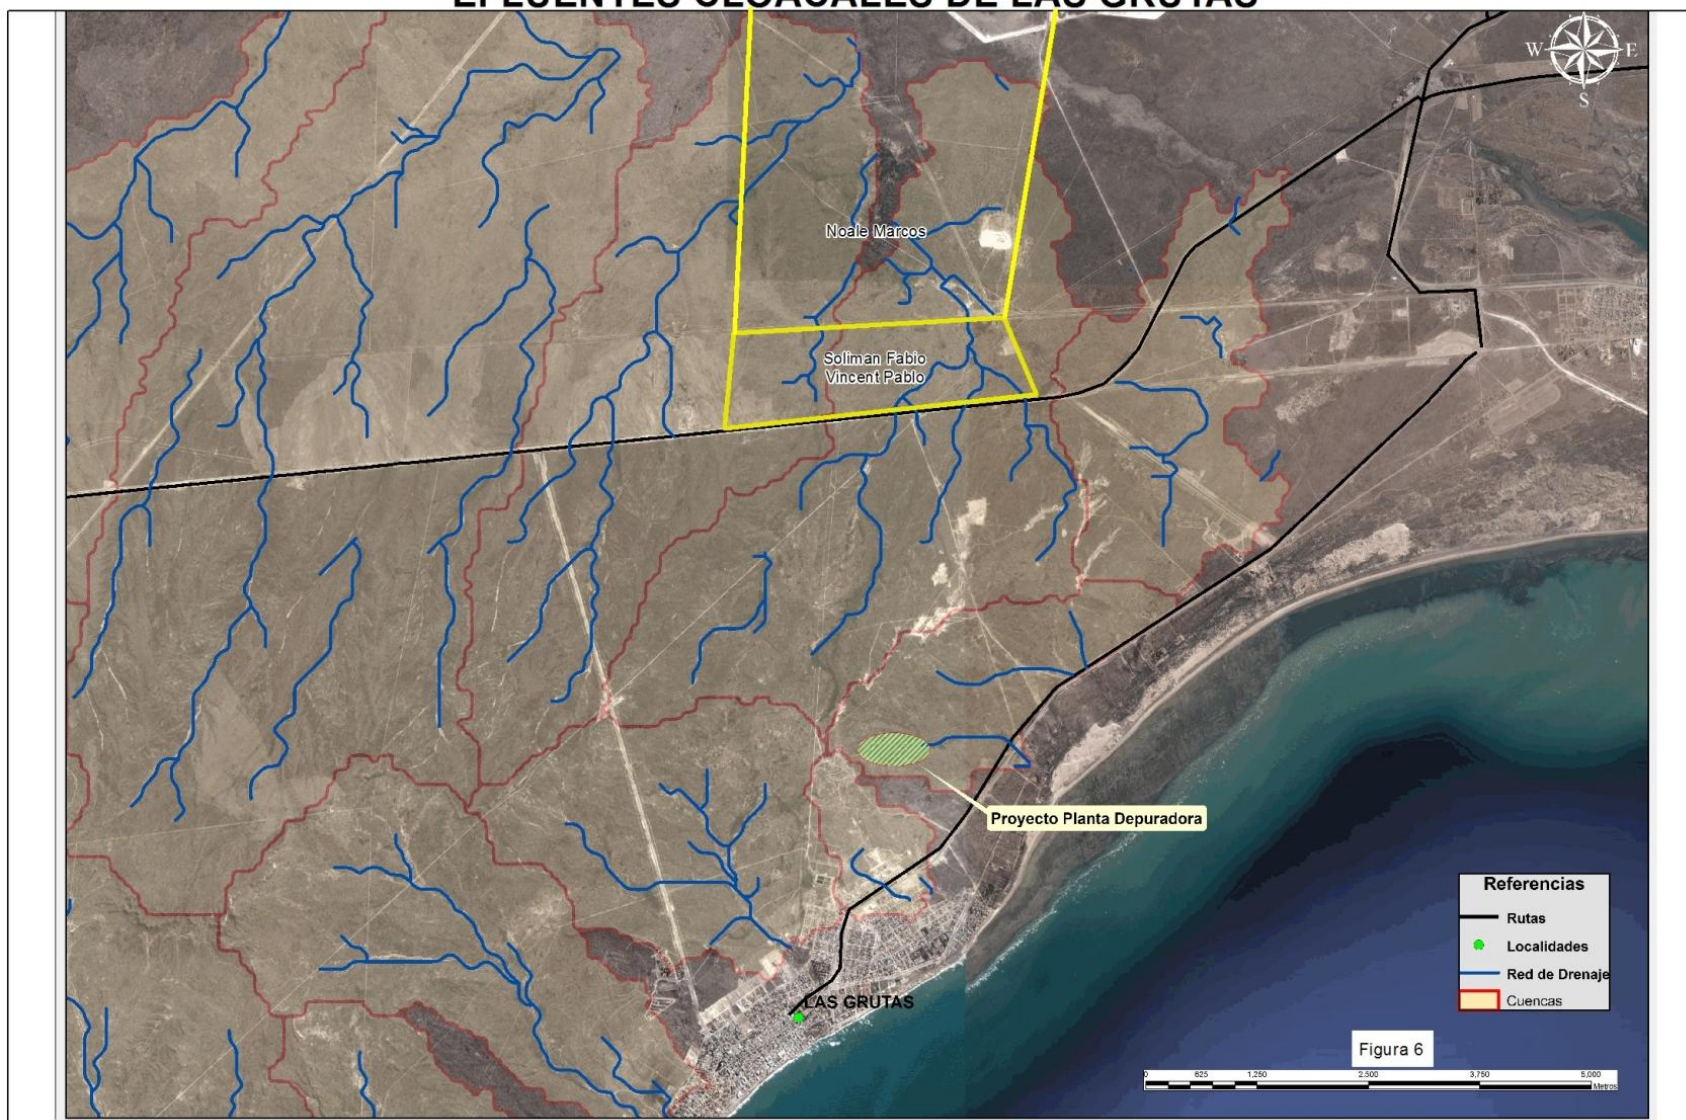
## SITIOS PROPUESTOS PARA LA DISPOSICION FINAL EFLUENTES CLOACALES DE LAS GRUTAS

De acuerdo a lo informado por la Dirección de Catastro los terrenos allí presente son de propiedad: el situado entre las vías del Ferrocarril y la ruta nacional N°3 pertenece a Soliman Fabián – Vincent Pablo y el que está al norte de aquél pertenece a Noale Marcos, por lo cual, se deberán iniciar las gestiones necesarias para expropiar un sector de esos inmuebles (Fig 6 del anexo).

No se pudo acceder a la traza de la vía férrea para determinar la existencia de alcantarillas, por lo tanto, se considera como más factible, a priori, al inmueble de Soliman-Vicent, para albergar el campo de infiltración y reuso de las aguas cloacales tratadas del sistema de saneamiento de la localidad de Las Grutas.

Así las cosas y, teniendo en cuenta que la actividad turística constituye una importante fuente de ingreso para Las Grutas, es inevitable el traslado de los líquidos cloacales tratados fuera de las cuencas de vertiente sur y este para no afectar al balneario. Para tal cometido, se recomienda continuar utilizando la cuenca actual, de vertiente norte, pero desafectando el vertido a campo sobre el drenaje ya impactado, contemplando la construcción de un ducto que pase por la alcantarilla de la ruta nacional N°3, próxima al acceso a la Planta transformadora de EDERSA (foto 6 del anexo) disponiéndose finalmente en una superficie de infiltración con riego y forestación en el inmueble situado inmediatamente al norte de la ruta.
