INFORME TECNICO DE PERFORACION POZO B° EVA PERON

**Propietario: Aguas de los Andes
Localidad: Libertador San Martín
Departamento: Ledesma
Provincia: Jujuy**

**Contratista
SALTA PERFORACIONES**

**Dirección Técnica
Geól. César E. Abraham
Octubre, 2000**

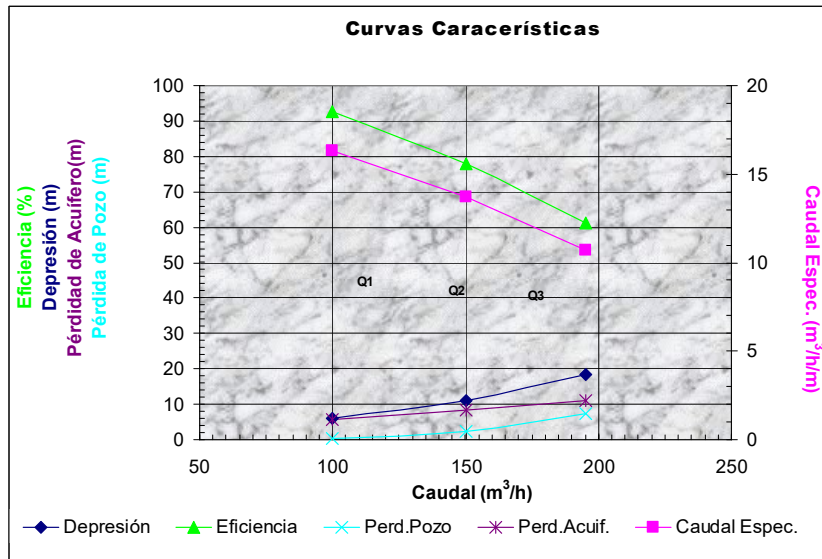
Para obtener los parámetros hidráulicos del pozo se realizó un ensayo de bombeo escalonado de 180 minutos cada escalón y a caudal constante de esta forma se obtuvieron los siguientes resultados

Niv.Estático (m)	Caudal $Q(m^3/h)$	Niv.Dinam. ND(m)	Depresión s (m)	Caud.Espec. $q (m^3/h/m)$	Eficiencia del Pozo		
					Eficiencia (%)	Pérd. Pozo (m)	Pérd. Acuíf.(m)
89.43							
Escalón 1	100	95.56	6.13	16.31	92.65	0.46	5.67
Escalón 2	150	100.37	10.94	13.71	78.07	2.47	8.51
Escalón 3	195	107.66	18.23	10.70	61.09	7.29	11.06

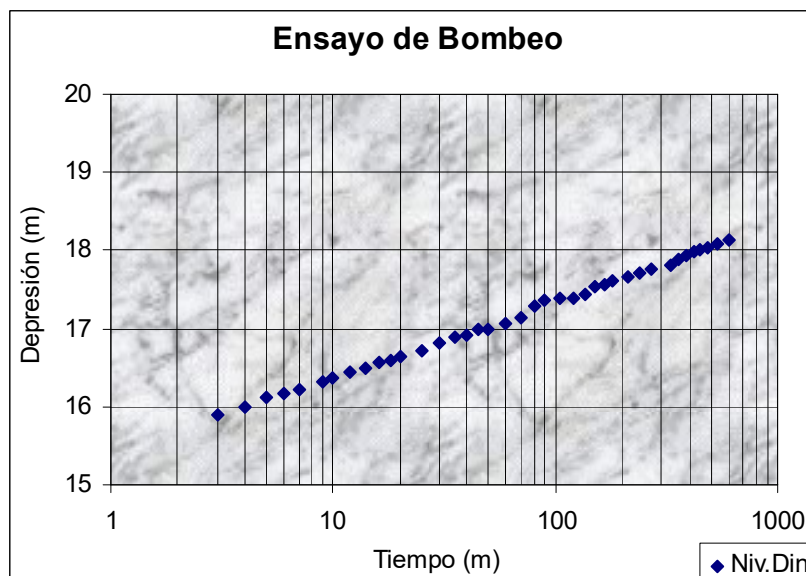
Parámetro del Pozo

Nivel Estático (m)	89.56
Nivel Dinámico (m)	107.7
Depresión (m)	18.14
Caudal (l/h)	192
Caudal Específico (m³/h/m)	10.58

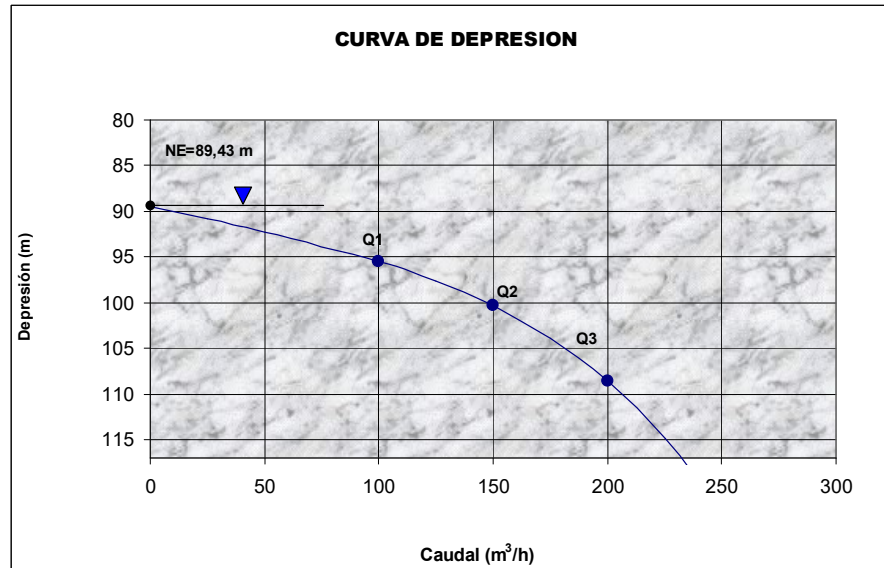
De acuerdo al ensayo de bombeo se calculó la eficiencia, las pérdidas de pozo y del acuífero, también se realizó una curva de Profundidad-Caudal. Don la cual se tiene una idea de las depresiones para distintos caudales.
