INFORME DE PERFORACION

POZO ESCUELA LA LUCRECIA

Propietario: PROPASA
Localidad: La Lucrecia
Departamento: Santa Bárbara
Provincia: Jujuy

Octubre, 2001

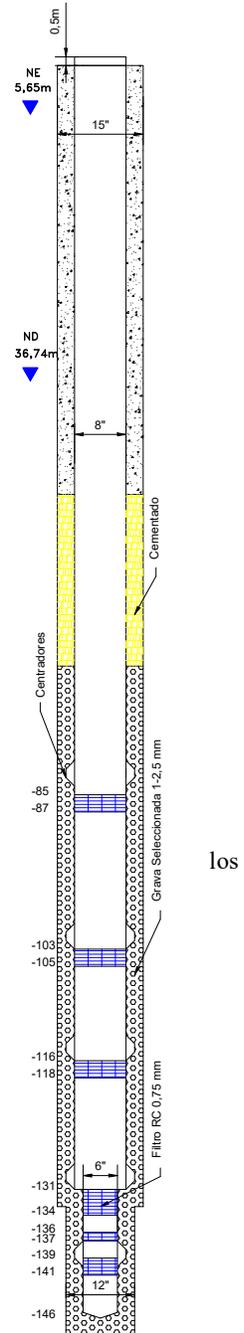
Conforme a las muestras extraídas durante la perforación, a la interpretación del perfilaje y a datos de antecedentes se diseño el encamisado de la siguiente forma:

Profundidad (m)	Tipo de Cañería	Ø (pulgadas)
+0.50 a -85	Lisa	8”
-85 a -87	Filtro de RC 0,75 mm	8”
-87 -103	Lisa	8”
-103 a -105	Filtro de RC 0,75 mm	8”
-105 a -116	Lisa	8”
-116 a -118	Filtro de RC 0,75 mm	8”
-118 a -131	Lisa	8”
-131 a -134	Filtro de RC 0,75 mm	6”
-134 a -136	Lisa	6”
-136 a -137	Filtro de RC 0,75 mm	6”
-137 a -139	Lisa	6”
-139 a -141	Filtro de RC 0,75 mm	6”
-141 a -146	Lisa	6”

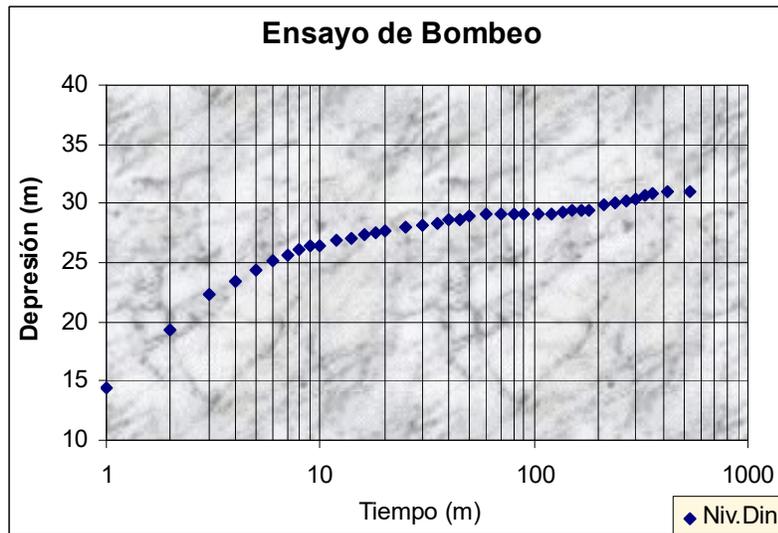
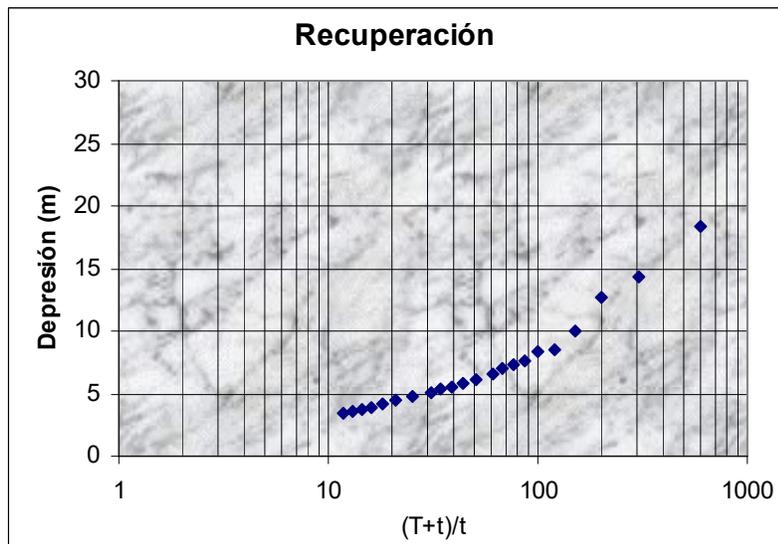
Para obtener los parámetros hidráulicos del pozo se llevó a cabo los días 07 de octubre, un ensayo de bombeo a caudal constante de esta forma se obtuvieron los siguientes resultado:

Parámetro del Pozo	
Nivel Estático (m)	5,65
Nivel Dinámico (m)	36,66
Depresión (m)	31,01
Caudal (m ³ /h)	30
Caudal Específico (m ³ /h/m)	0,97
Parametros del Acuífero	
Transmisividad m ² /d	40* 37**
Permeabilidad media m/d	3,30

* Calculado por método de Jacob

**Calculado por método de Recuperación

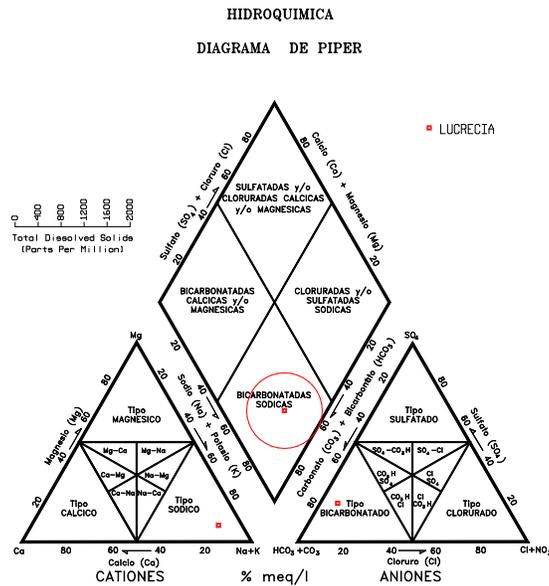
Se tomó una muestra de agua durante el ensayo de bombeo la cual fue llevada a los laboratorios de análisis de agua de la Dirección de Saneamiento Ambiental donde se le realizó un análisis físico-químico, posteriormente los parámetros analizados fueron volcados en un diagrama Piper para su clasificación y en un cuadro de parámetros tolerables y admisible para el consumo humano y animal.

El análisis muestra un exceso en el color, pero este no representa riesgo para el consumo. Dentro de la clasificación de PIPER, la muestra de agua pertenece al tipo BICARBONATADA SODICA

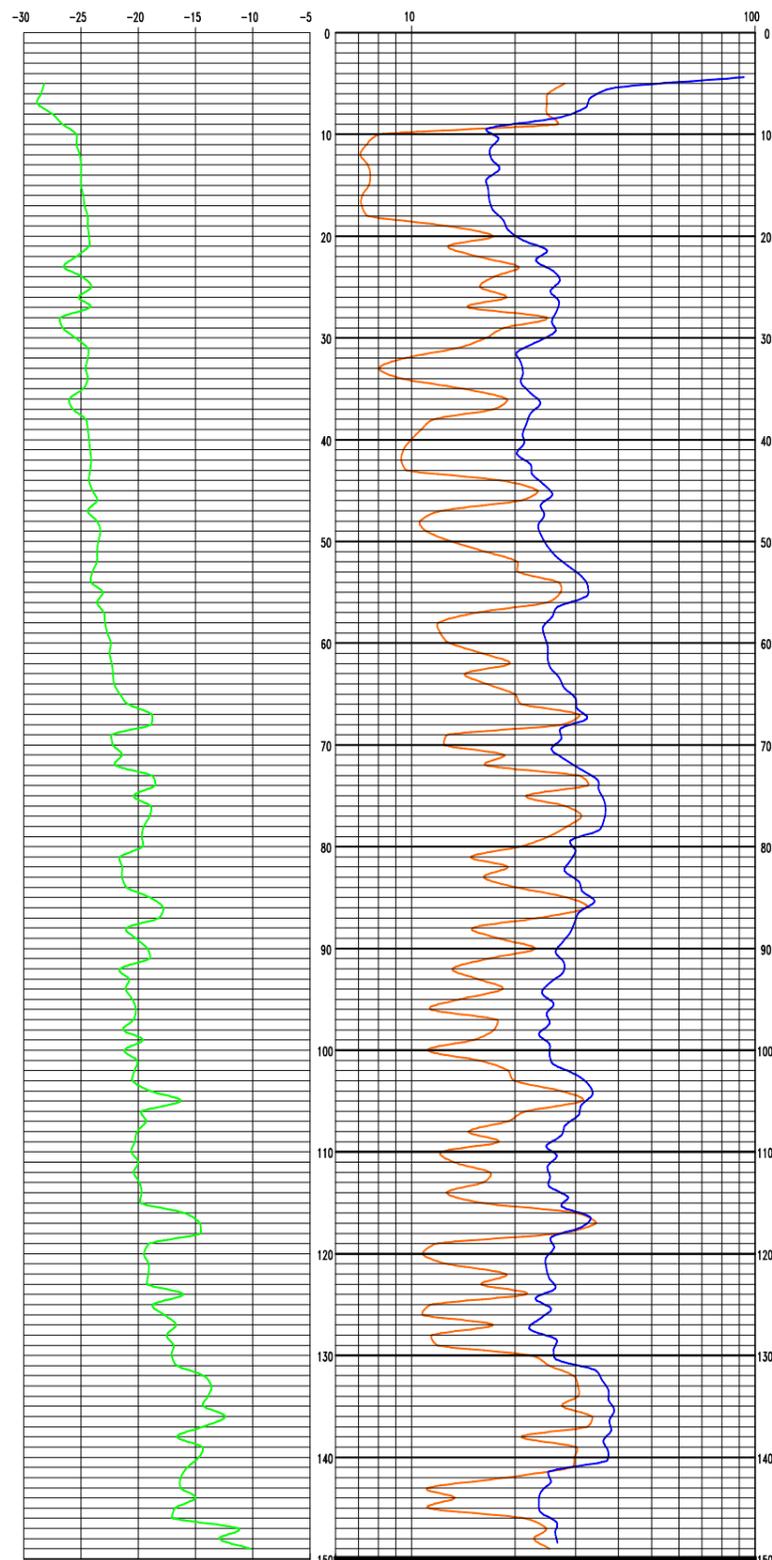
POZO ESCUELA N° 200 LA LUCRECIA

POTENCIAL ESPONTANEO (Mv)

RESISTIVIDAD CORTA Y LARGA (Ohm.m)

DISEÑO DEL POZO

PERFIL LITOLÓGICO

0 - 5,65m	Suelo limo arenoso
5,65m - 10m	Grava mediana a gruesa color gris predominante
10m - 20m	Arcilla compacta de color pardo rojizo
20m - 30m	Arena fina y limo de color rojizos, con pequeñas intercalaciones de arena gruesa y grava fina
30m - 36,74m	Arcilla plástica
36,74m - 40m	Arenas mediana a gruesa
40m - 50m	Arcilla plástica color rojiza
50m - 60m	Arena mediana a fina
60m - 70m	Arcilla plástica con pequeña intercalación de arena
70m - 80m	Arena fina a mediana con grava fina en la base
80m - 85m	Arcilla plástica
85m - 90m	Arena fina mediana principalmente cuarzoza con matriz limoarcillos
90m - 100m	Arcilla plástica
100m - 110m	Arena fina a mediana
110m - 120m	Intercalaciones de limo, arcilla y arena fina
120m - 130m	Arena mediana a fina con intercalación de grava fin mediana, se compone principalmente por areniscas moradas, metamorfitas grises y verdosas y calizas amarillentas
130m - 140m	Arcilla compacta pardo rojiza

140m - 150m	Grava mediana y matriz arenosa Arcilla plástica Arena fin a limosa Intercalaciones de arcilla plástica con arena fina a mediana Arena mediana gravosa con matriz arenosa fina. Composición variada Arcilla plástica pardo rojiza Arena gravosa

Una vez concluida la exploración hasta los -150 m, se realizó un electroperfilaje, Los electroperfilajes registraron valores de resistividad corta y larga y potencial espontáneo.

Los valores obtenidos del perfilaje indican que los niveles de interés son:

- 84 a - 87 metros bajo boca de pozo
- 102 a - 107 mbbp
- 115 a - 119 mbbp
- 130 a - 142 mbbp

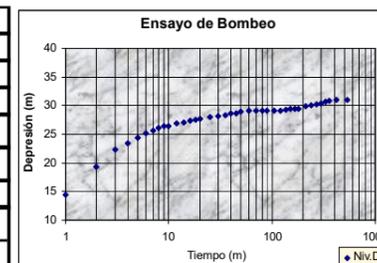
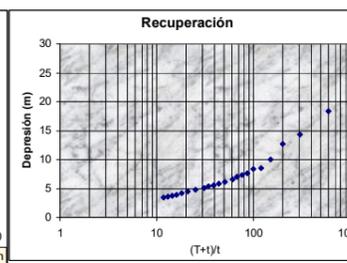
Parámetro del Pozo	
Nivel Estático (m)	5,65
Nivel Dinámico (m)	36,66
Depresión (m)	31,01
Caudal (m³/h)	30
Caudal Especifico (m³/h/m)	0,97
Parametros del Acuífero	
Transmisividad m²/d	40* 37**
Permeabilidad media m/d	3,30
