INSTITUTO NACIONAL DE TECNOLOGÍA INDUSTRIAL

Unidad de Cambio Rural, Programa de Desarrollo Rural Incluyente
(UCAR-PRODERI)

**ESTUDIO HIDROGEOLÓGICO
Y PROSPECCIÓN GEOELÉCTRICA
EN LA QUEBRADA DE CALETE - OCUMAZO
PROVINCIA DE JUJUY**

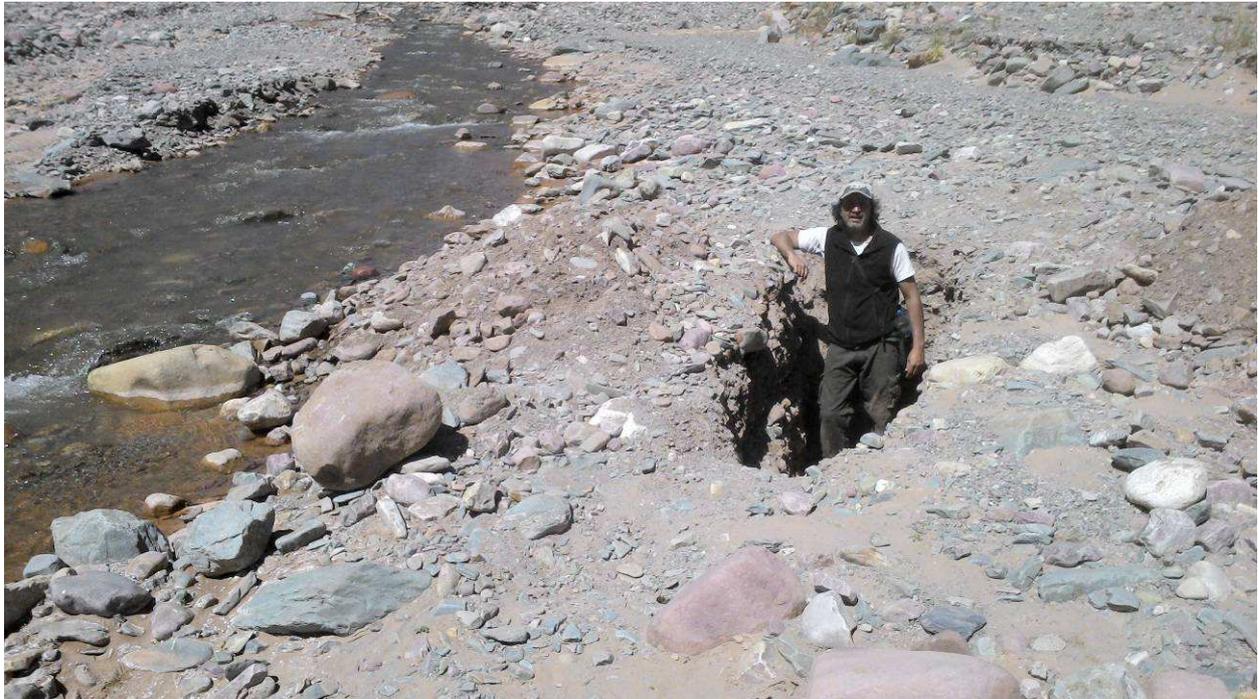
Figura 6: Excavación del Pozo 1.

Como puede observarse en la Figura 6, la permeabilidad de los sedimentos que conforman el subálveo del río es muy reducida, lo que queda evidenciado en el hecho de que no se producen filtraciones hacia la excavación, a pesar de la cercanía con el cauce y la profundidad alcanzada.

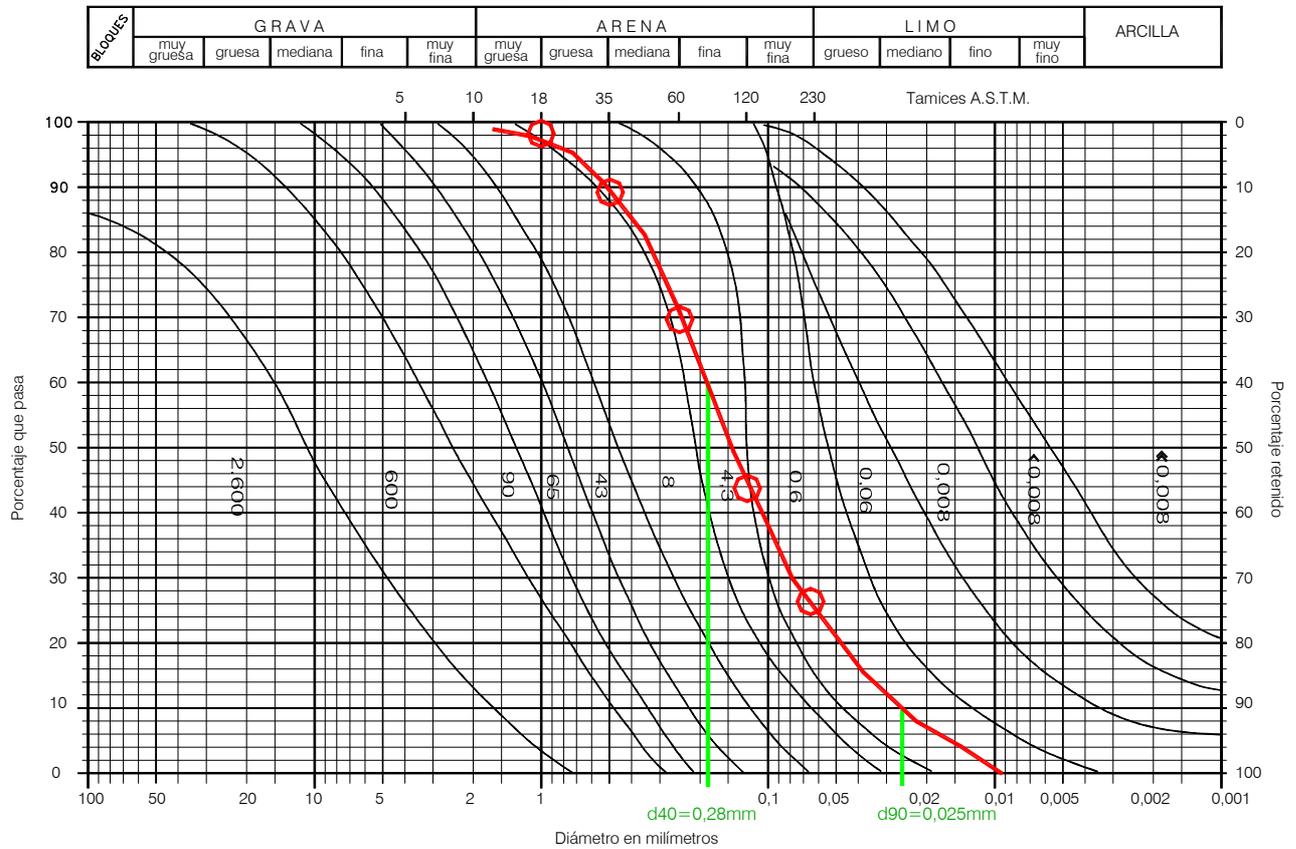
Figura 7: Curva granulométrica acumulativa. Muestra Pozo 2.

Se extrajo una muestra del material sedimentario constituyente de la matriz, a la cual se le realizó un análisis granulométrico para estimar su permeabilidad (ver Figura 7).

El valor de la permeabilidad, estimado mediante el método de Breddin y de Hazen (Custodio, 1997), varía entre 0,6 y 0,37 m/d respectivamente, lo que sumado a las observaciones directas de la escasa permeabilidad de los materiales sedimentarios del subálveo, se considera una condición sumamente desfavorable para la construcción de una captación de agua subterránea del tipo dren horizontal.

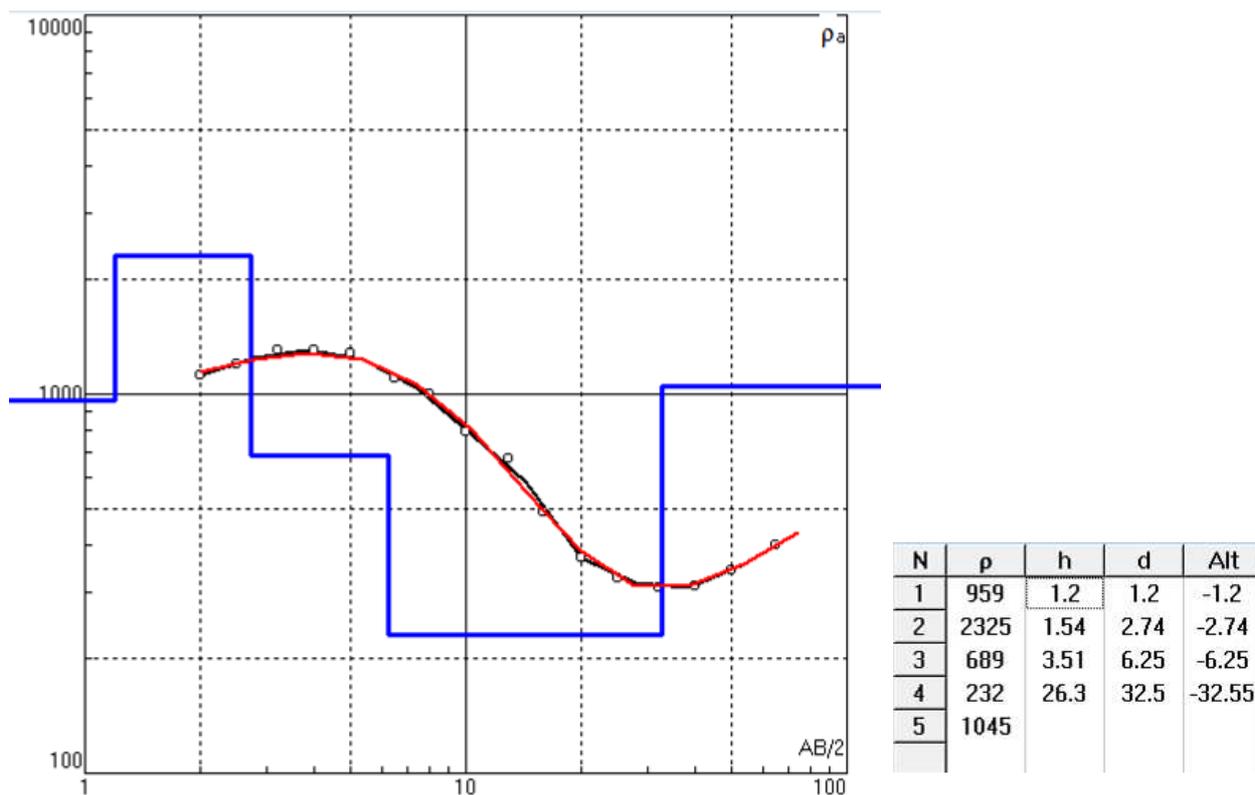
Figura 8: Curva de campo, valores interpretados y planilla de resultados SEV 1.

El SEV 1 está situado a aproximadamente 180 m aguas arriba de la Toma 2. La secuencia de cinco capas comienza con una resistividad de 959 Ohm.m, que se interpreta como gravas con matriz arcillosa, no saturadas. La capa infrayacente, de 2.325 Ohm.m, correspondería también a gravas secas, con menor contenido de arcilla que las primeras. Por debajo de las capas no saturadas, a los 2,74 m se encontraría el nivel freático, acusado por el descenso de la resistividad a un valor de 689 Ohm.m. Los sedimentos acusan un espesor total de 32,5 m, profundidad a partir de la cual se interpreta una resistividad de 1045 Ohm.m, atribuida a la presencia de rocas paleozóicas que constituyen el basamento hidrogeológico impermeable.

Los resultados de la prospección geoelectrica muestran que el espesor de los sedimentos en la zona varía entre los 32 m en el SEV 1 y los 18 m en el SEV 2. El menor espesor del relleno sedimentario en el SEV 2 puede deberse a la cercanía de los afloramientos rocosos, que configuran un “angosto” en esta locación.

En relación al nivel freático en el SEV 1, la medición indica que su profundidad se encuentra a unos 2,7 m bajo la superficie.

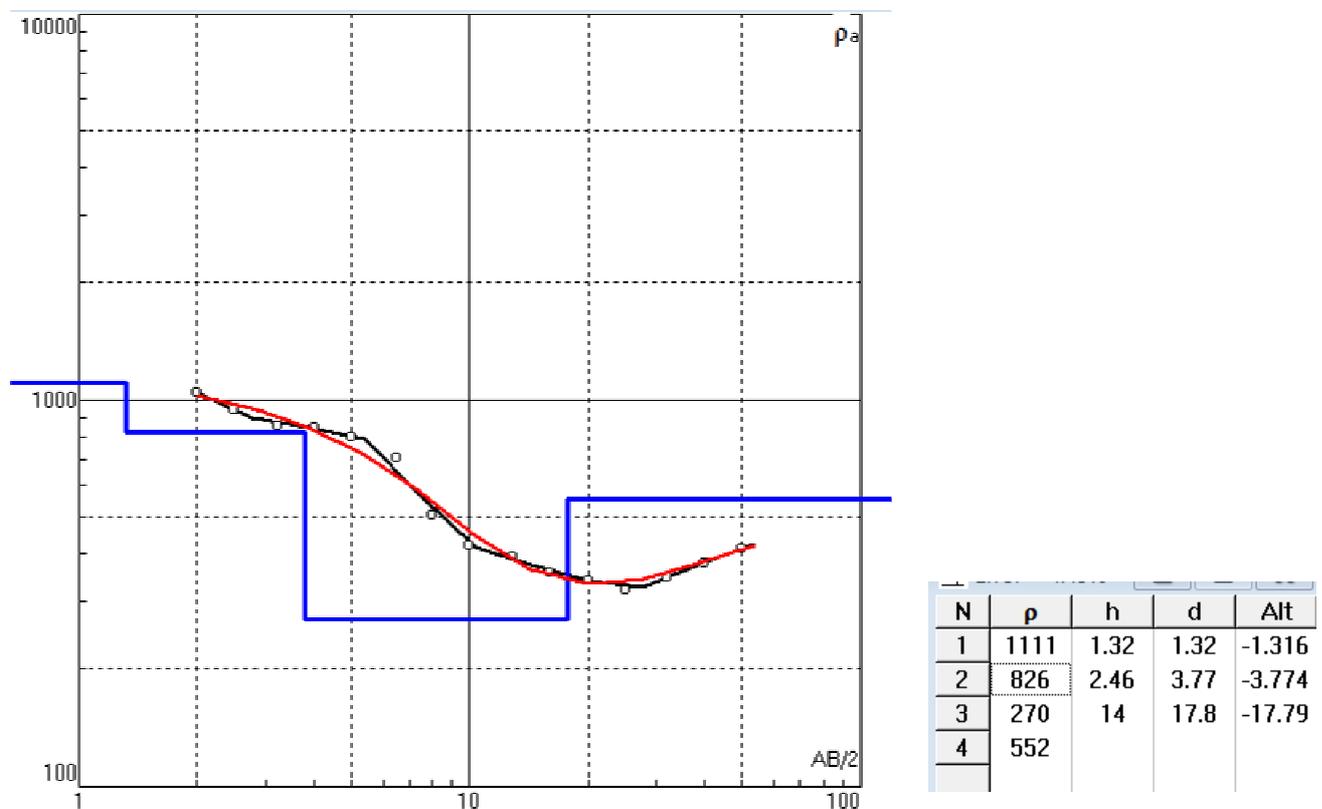
Figura 9: Curva de campo, valores interpretados y planilla de resultados SEV 2.

El SEV 2 está situado a unos 120 m aguas abajo de la Toma 2. La secuencia de cuatro capas comienza con una resistividad de 1.111 Ohm.m, que se interpreta como gravas con matriz arcillosa, no saturadas. La capa infrayacente, de 826 Ohm.m, correspondería a sedimentos similares a los superficiales, pero saturados. Los sedimentos saturados infrayacentes, con una resistividad de 270 Ohm.m, se interpretan como gravas saturadas con matriz arcillosa y poseen un espesor de 14 m.

Por debajo de las capas sedimentarias, a partir de los 17,8 m de profundidad, la resistividad de 552 Ohm.m se interpreta como rocas paleozóicas que constituyen el basamento hidrogeológico impermeable.

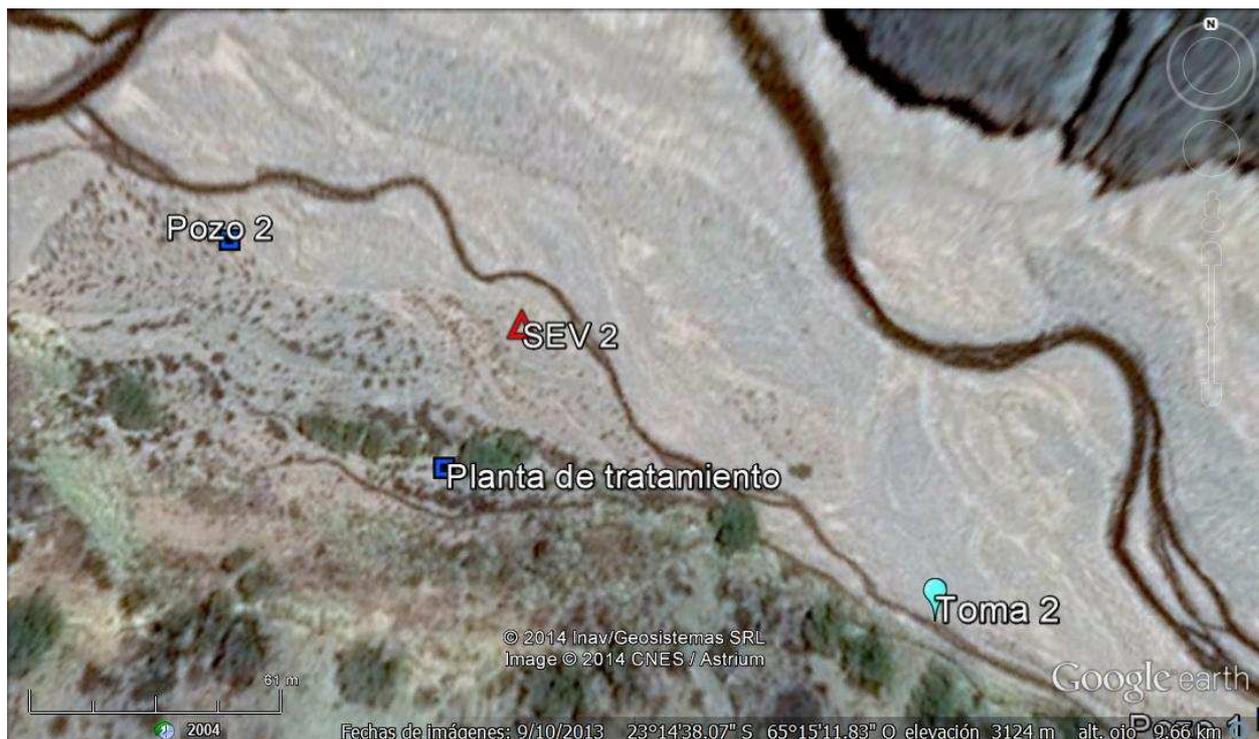
Figura 11: Ubicación de la captación y de la planta de tratamiento propuesta

Debido a que durante las crecientes del verano el río posee una elevada carga de sólidos en suspensión, se deberá construir una planta de tratamiento en la terraza sedimentaria existente inmediatamente aguas debajo de la Toma 2, coordenadas 23°14'38.83" S y 65°15'13.62"O.

Se recomienda utilizar como fuente de aprovisionamiento de agua para uso doméstico, la captación superficial del río Calete-Ocumazo, en la denominada Toma 2.
