REPORTE DE AUDITORIA AMBIENTAL

Obras de Remediación Ambiental Realizadas en la
Localidad de Abra Pampa, Provincia de Jujuy, Argentina
C.P. BID N° 1865/OC-AR-Proyecto PNUD ARG/07/008

PROGRAMA II GESTION AMBIENTAL MINERA

30 de Octubre de 2017

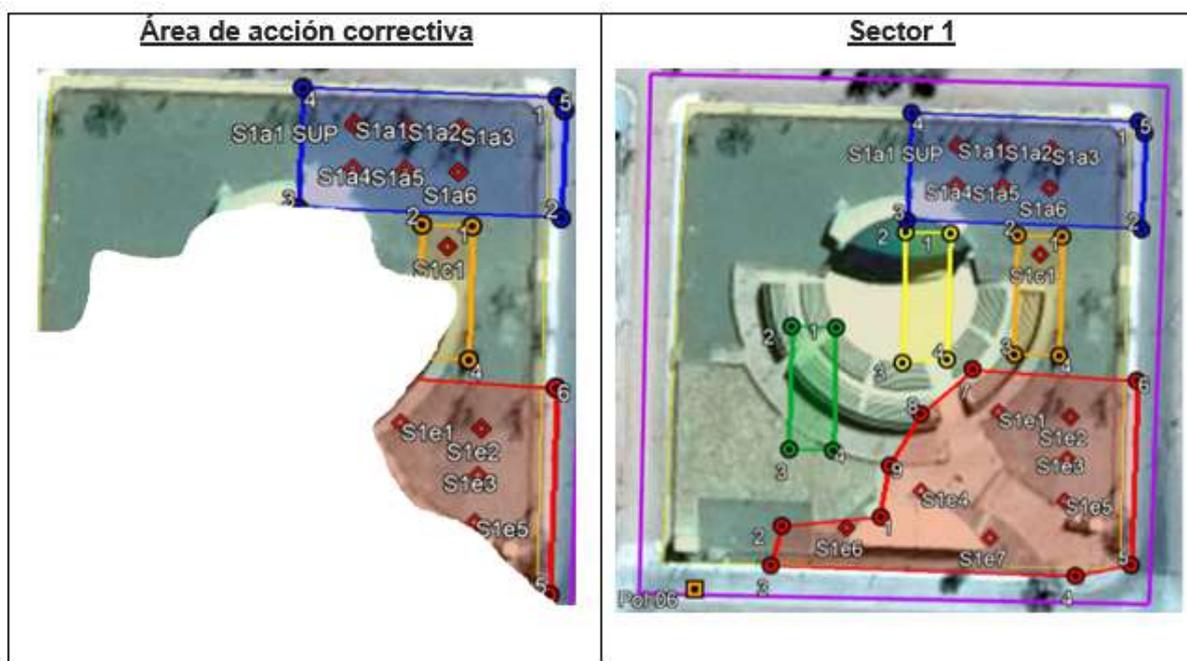
El área, de aproximadamente 5000 m², a aislar mediante la cubierta impermeable (incluye una fracción no muestreada previo a la remediación o donde no hubo excavación). Es toda la incluida en la siguiente figura y corresponde a los lugares donde las muestras superaron los criterios de referencia e incluye, conservadoramente, áreas que no fueron muestreadas en la presente auditoría, o en las que no hubo trabajos de remediación, o que no fueron muestreadas en la etapa de caracterización previa a la elaboración del plan de remediación. También incluye una fracción entre los sectores 1a y 1e.

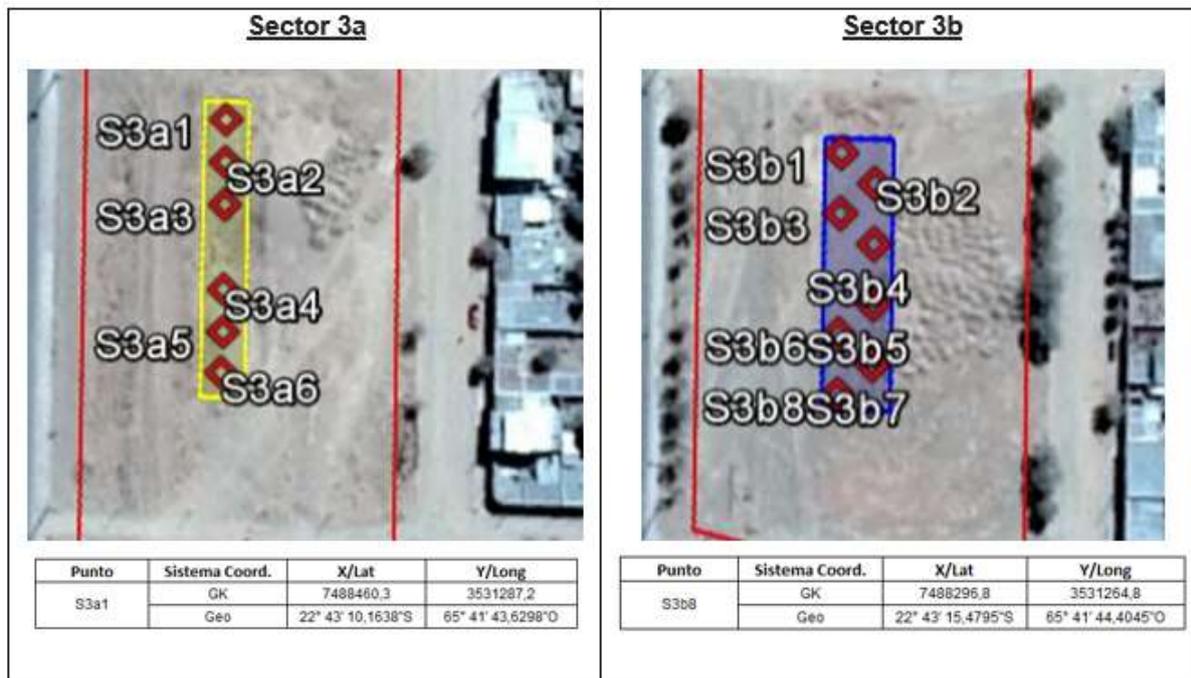
Comprende tres sectores: a, b y c. En los sectores a y b hubo hallazgos de concentraciones superiores al criterio de referencia.

La localización de los lugares de reemplazo de suelos corresponde a S3a1 y S3b8 y se muestra en la siguiente figura.

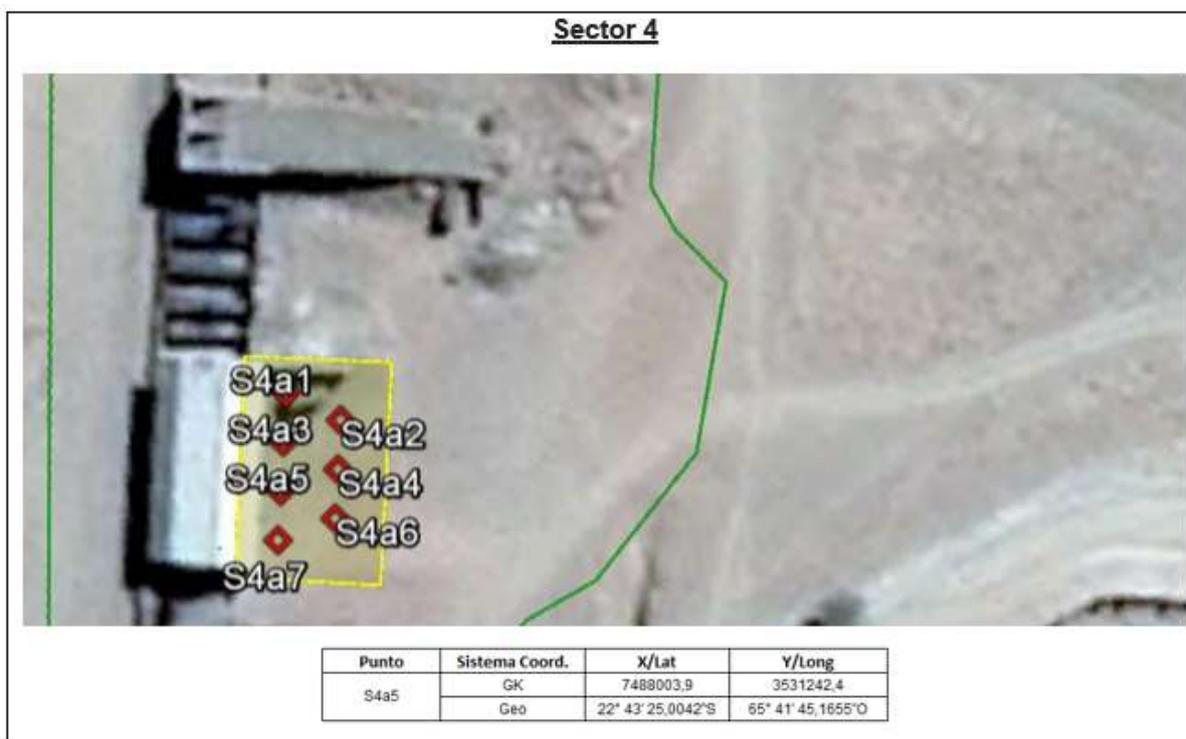
Debido a que presenta más del 10% de las muestras excediendo el criterio de referencia y por lo menos una muestra en más del doble del estándar para Zn y Pb (1410mg/kg de Zn y 1020 mg/kg de Pb), se recomiendan acciones adicionales.

La localización del lugar de reemplazo de suelos corresponde a S4a5 y se muestra en la siguiente figura.

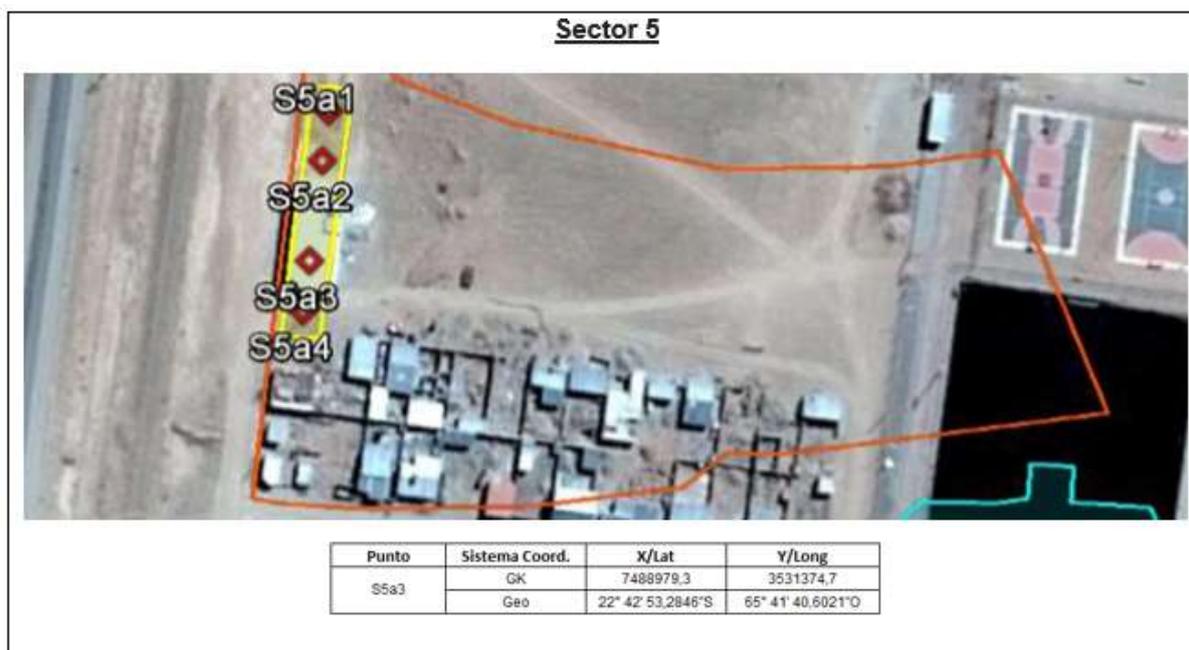
Debido a que presenta más del 10% de las muestras excediendo el criterio de referencia y por lo menos una muestra en más del doble del estándar para Zn, Pb y Cu (1210mg/kg de Zn, 2020 mg/kg de Pb y 492 mg/kg de Cu), se recomiendan acciones adicionales.

La localización del lugar de reemplazo de suelos corresponde a S5a3 y se muestra en la siguiente figura.

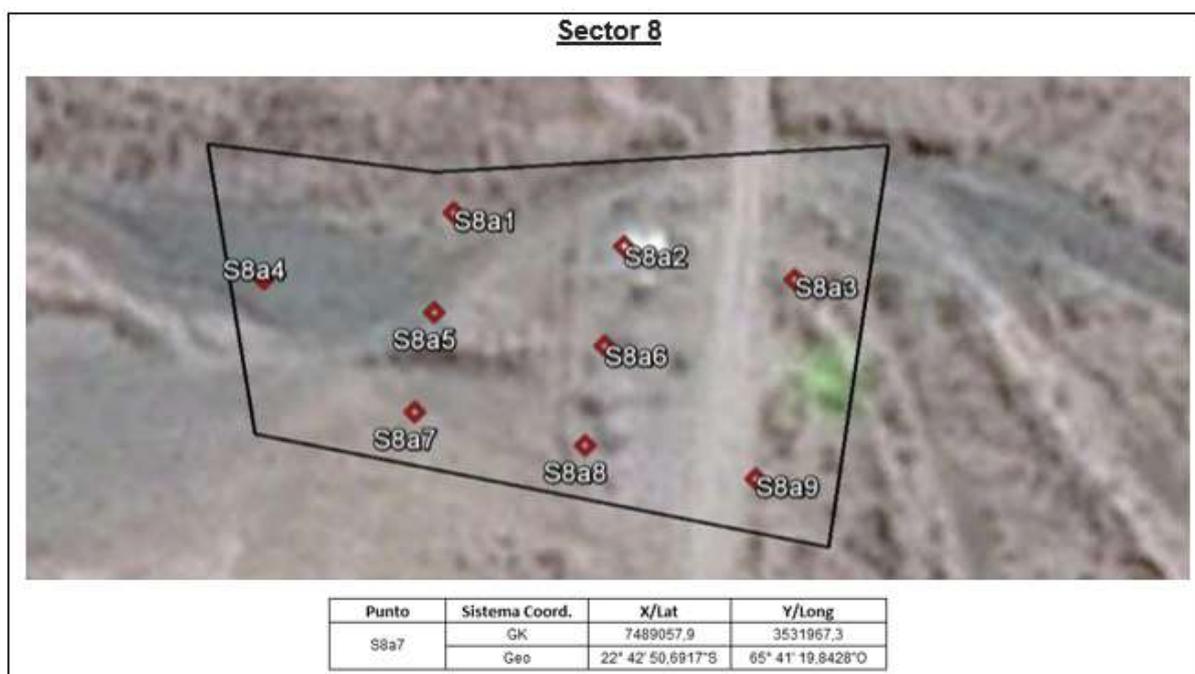
Debido a que presenta más del 10% de las muestras excediendo el criterio de referencia y por lo menos una muestra en más del doble del estándar para Pb y Zn (1040 mg/kg de Pb y 1931 mg/kg de Zn), se recomiendan acciones adicionales.

La localización del lugar de reemplazo de suelos corresponde a S8a7 y se muestra en la siguiente figura.

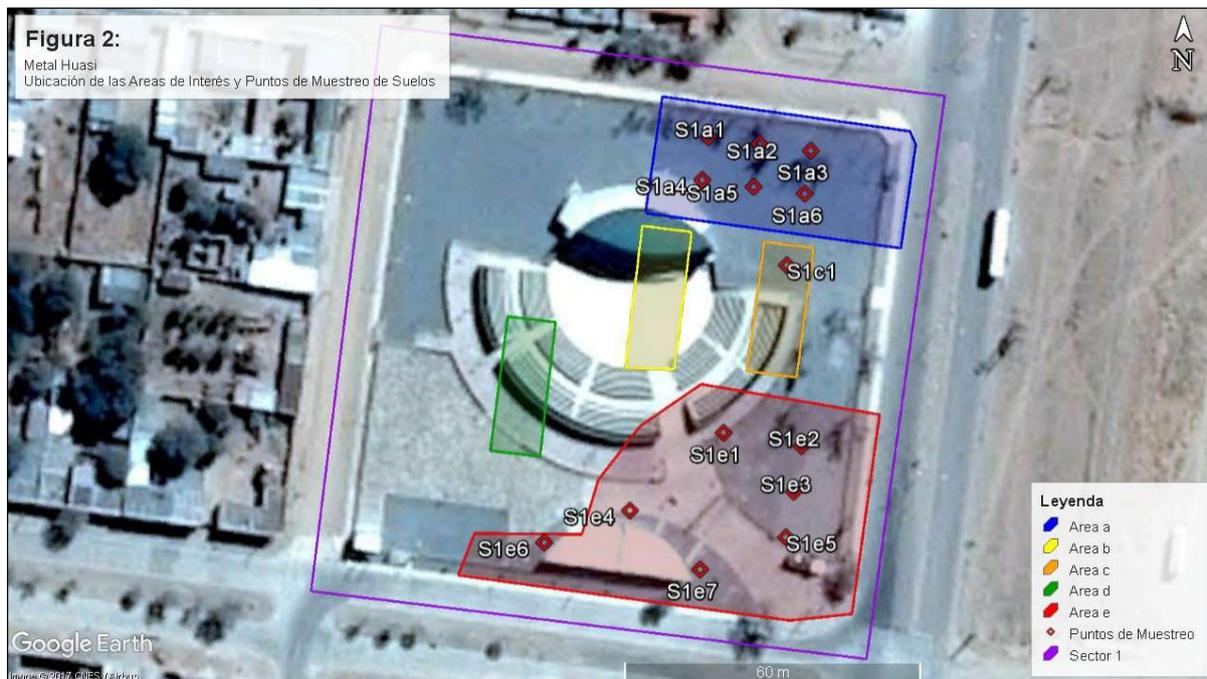
Tal como puede apreciarse en la Figura 2, debido a la construcción de la obra de uso denominada “Anfiteatro” se registraron interferencias, tales como suelo hormigonado y construcciones edilicias, que limitaron el alcance del muestreo en el presente sector. En ese sentido no fue posible tomar muestras de suelo en los sectores “b” y “d”, en tanto que en los sectores “c” y “e” se tomaron muestras donde las características de la obra de uso construida así lo permitiera.

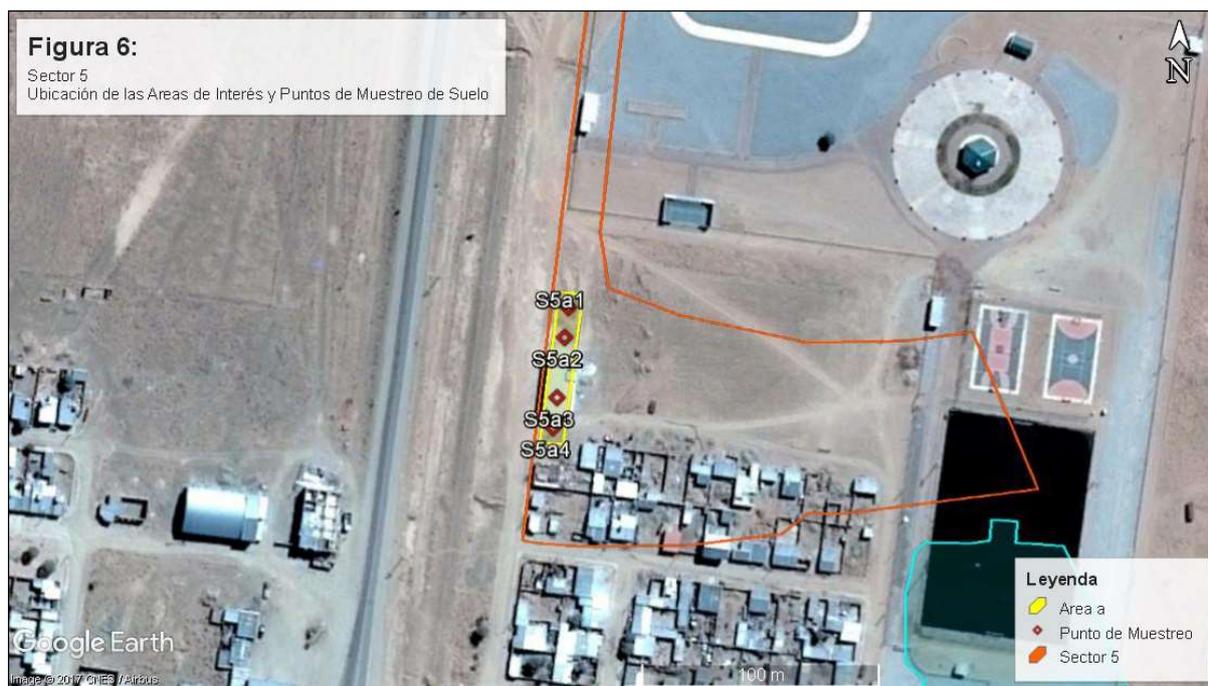
Durante el muestreo se verificó la presencia de una construcción edilicia en parte coincidente con el área de interés. De acuerdo a información verbal transmitida por el representante del municipio, sr. Raúl Gutiérrez, dicha construcción estaría destinada a un hotel. Sin embargo, esta situación no impidió la toma de muestras en ninguno de los puntos de muestreo determinadas.

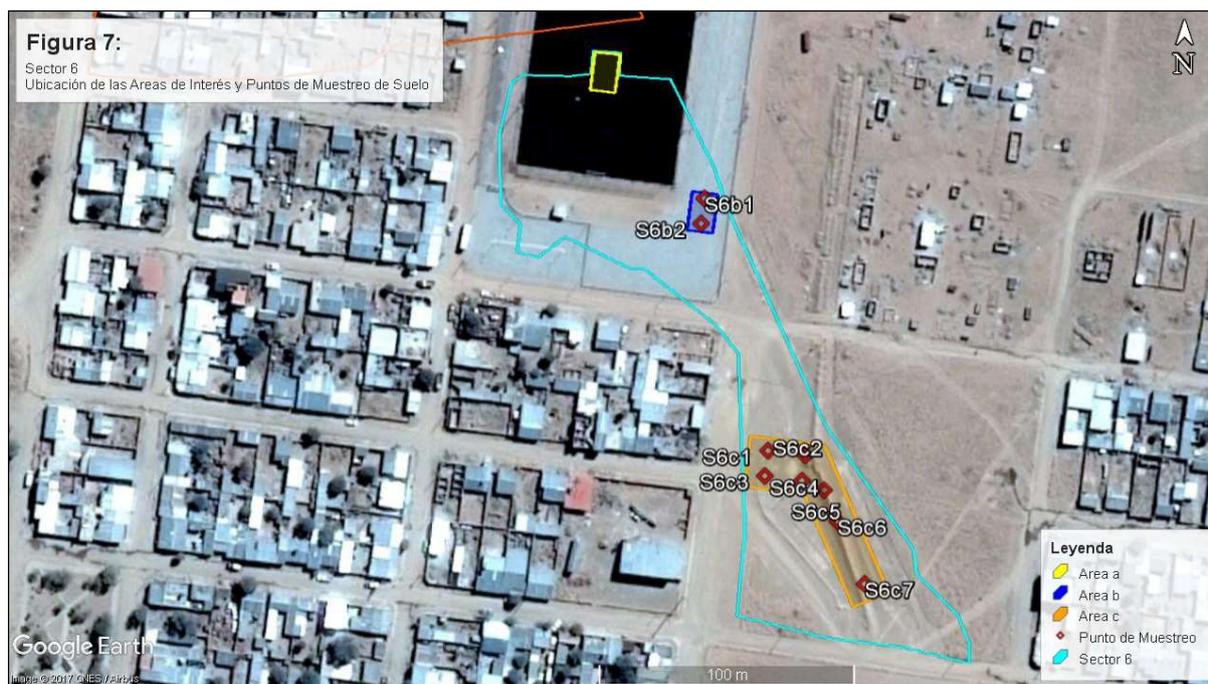
Tal como puede observarse en la Figura 7, no fue posible tomar muestras en el Área “a” debido a que dicha área se encuentra ubicada en medio de las canchas para actividades deportivas pertenecientes a la obra de uso “Polideportivo”, las cuales cuentan con una cubierta de césped sintético que imposibilitó la toma de muestras de suelo.

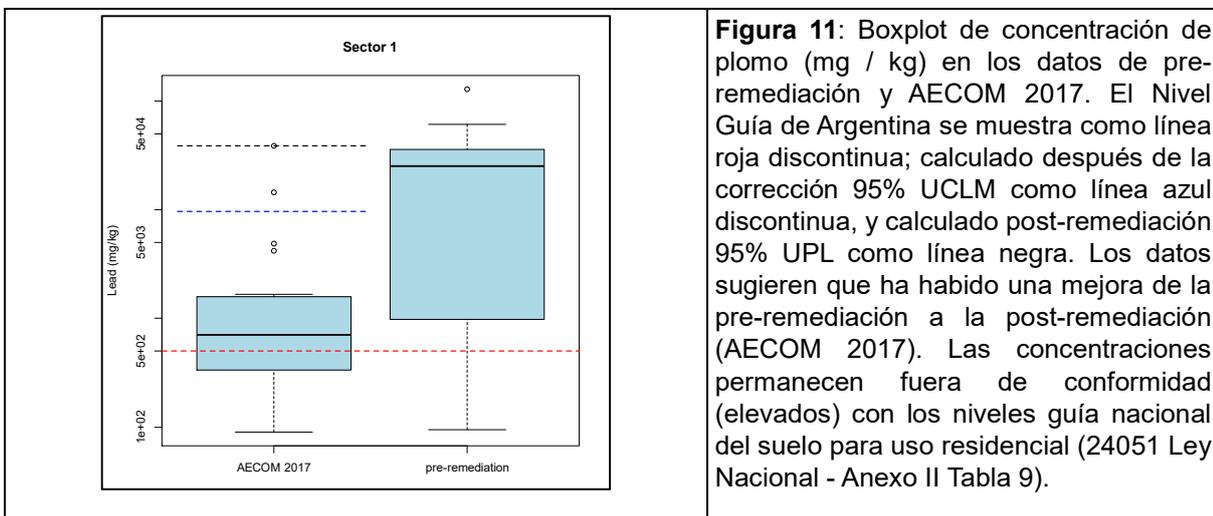
Figura 11: Boxplot de concentración de plomo (mg / kg) en los datos de pre-remediación y AECOM 2017. El Nivel Guía de Argentina se muestra como línea roja discontinua; calculado después de la corrección 95% UCLM como línea azul discontinua, y calculado post-remediación 95% UPL como línea negra. Los datos sugieren que ha habido una mejora de la pre-remediación a la post-remediación (AECOM 2017). Las concentraciones permanecen fuera de conformidad (elevados) con los niveles guía nacional del suelo para uso residencial (24051 Ley Nacional - Anexo II Tabla 9).

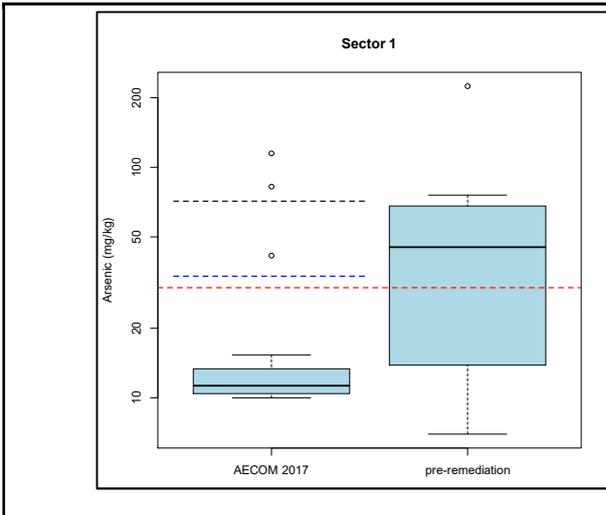
Figura 12: Boxplot de concentración de arsénico (mg / kg) en los datos de pre-remediación y AECOM 2017. El Nivel Guía de Argentina se muestra como línea roja discontinua; calculado después de la corrección 95% UCLM como línea azul discontinua, y calculado post-remedial 95% UPL como línea negra. Los datos sugieren que ha habido una mejora de la pre-remediación a la post-remediación (AECOM 2017). Las concentraciones permanecen fuera de conformidad (elevados) con los niveles guía nacional del suelo para uso residencial (24051 Ley Nacional - Anexo II Tabla 9).

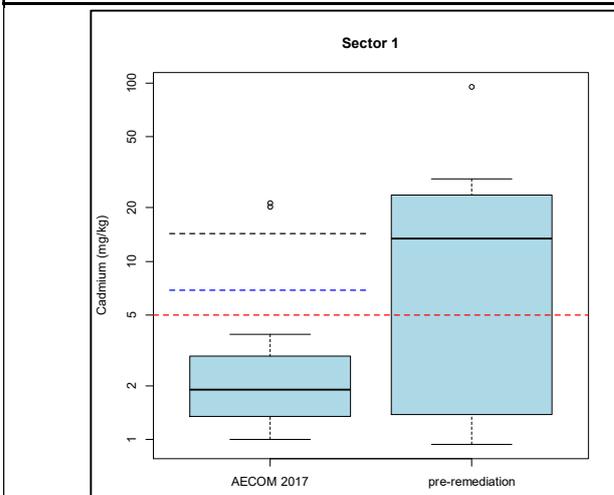
Figura 13: Boxplot de concentración de cadmio (mg / kg) en los datos de pre-remediación y AECOM 2017. El Nivel Guía de Argentina se muestra como línea roja discontinua; calculado después de la corrección 95% UCLM como línea azul discontinua, y calculado post-remedial 95% UPL como línea negra. Los datos sugieren que ha habido una mejora de la pre-remediación a la post-remediación (AECOM 2017). Las concentraciones permanecen fuera de conformidad (elevadas) con los niveles guía nacional del suelo para uso residencial (24051 Ley Nacional - Anexo II Tabla 9).

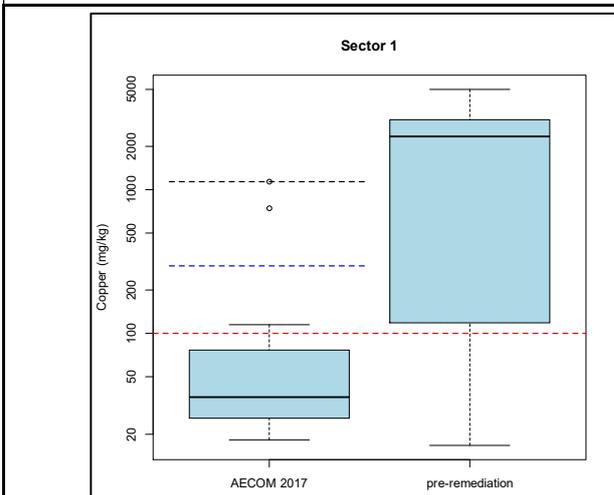
Figura 14: Boxplot de concentración de cobre (mg / kg) en los datos de pre-remediación y AECOM 2017. El Nivel Guía de Argentina se muestra como línea roja discontinua; calculado después de la corrección 95% UCLM como línea azul discontinua, y calculado post-remedial 95% UPL como línea negra. Los datos sugieren que ha habido una mejora de la pre-remediación a la post-remediación (AECOM 2017). Las concentraciones permanecen fuera de conformidad (elevadas) con los niveles guía nacional del suelo para uso residencial (24051 Ley Nacional - Anexo II Tabla 9).

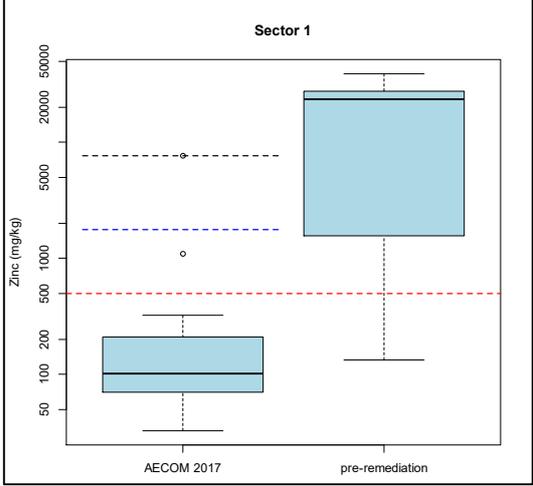
<p>Figura 15: Boxplot de concentración de zinc (mg / kg) en los datos de pre-remediación y AECOM 2017. El Nivel Guía de Argentina se muestra como línea roja discontinua; calculado después de la corrección 95% UCLM como línea azul discontinua, y calculado post-remedial 95% UPL como línea negra. Los datos sugieren que ha habido una mejora de la pre-remediación a la post-remediación (AECOM 2017). Las concentraciones permanecen fuera de conformidad (elevadas) con los niveles guía nacional del suelo para uso residencial (24051 Ley Nacional - Anexo II Tabla 9).</p>

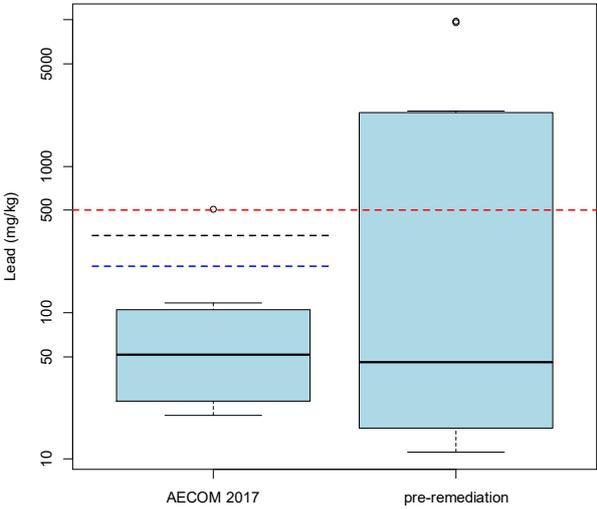
<p>Figura 16: Boxplot de concentración de plomo (mg / kg) en los datos de pre-remediación y AECOM 2017. El Nivel Guía de Argentina se muestra como línea roja discontinua; calculado después de la corrección 95% UCLM como línea azul discontinua, y calculado post-remediación 95% UPL como línea negra. Los datos sugieren que ha habido una mejora de la pre-remediación a la post-remediación (AECOM 2017), aun los valores medias son similares. Esto se explica por la reducción de la variabilidad en es los resultados de este sector. Las concentraciones del muestreo AECOM 2017 se encuentran en conformidad con de los niveles guía nacional del suelo para uso residencial (24051 Ley Nacional - Anexo II Tabla 9).</p>

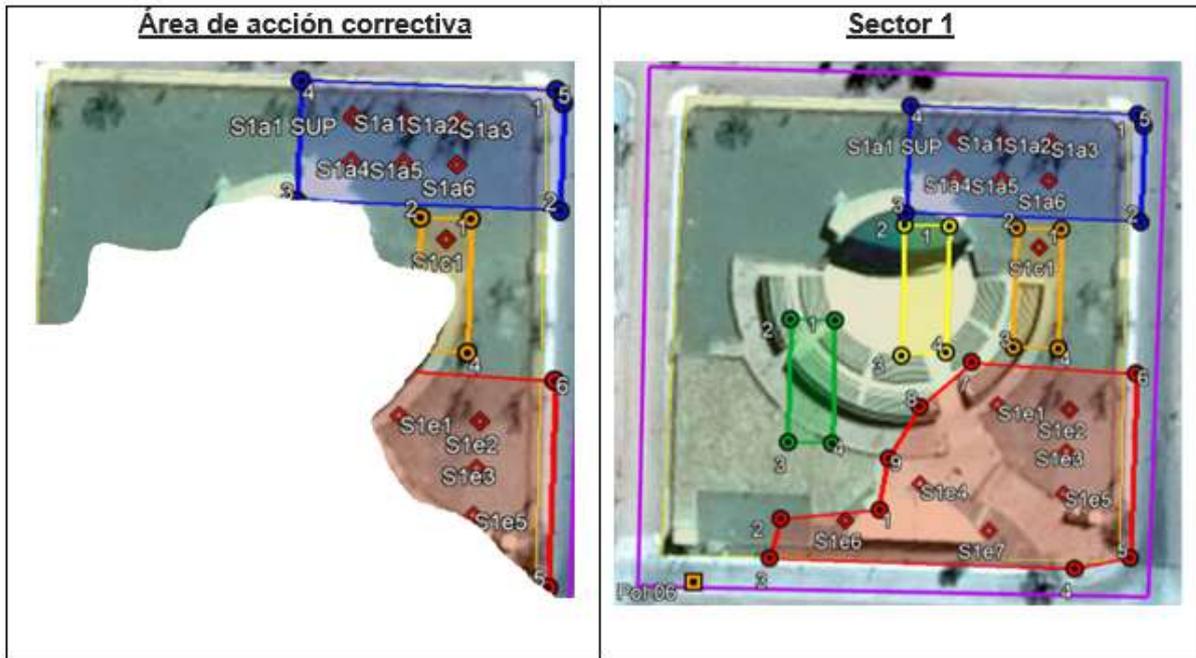
El área, de aproximadamente 5000 m², a aislar mediante la cubierta impermeable (incluye una fracción no muestreada previo a la remediación o donde no hubo excavación). Es toda la incluida en la siguiente figura y corresponde a los lugares donde las muestras superaron los criterios de referencia e incluye, conservadoramente, áreas que no fueron muestreadas en la presente auditoría, o en las que no hubo trabajos de remediación, o que no fueron muestreadas en la etapa de caracterización previa a la elaboración del plan de remediación. También incluye una fracción entre los sectores 1a y 1e.

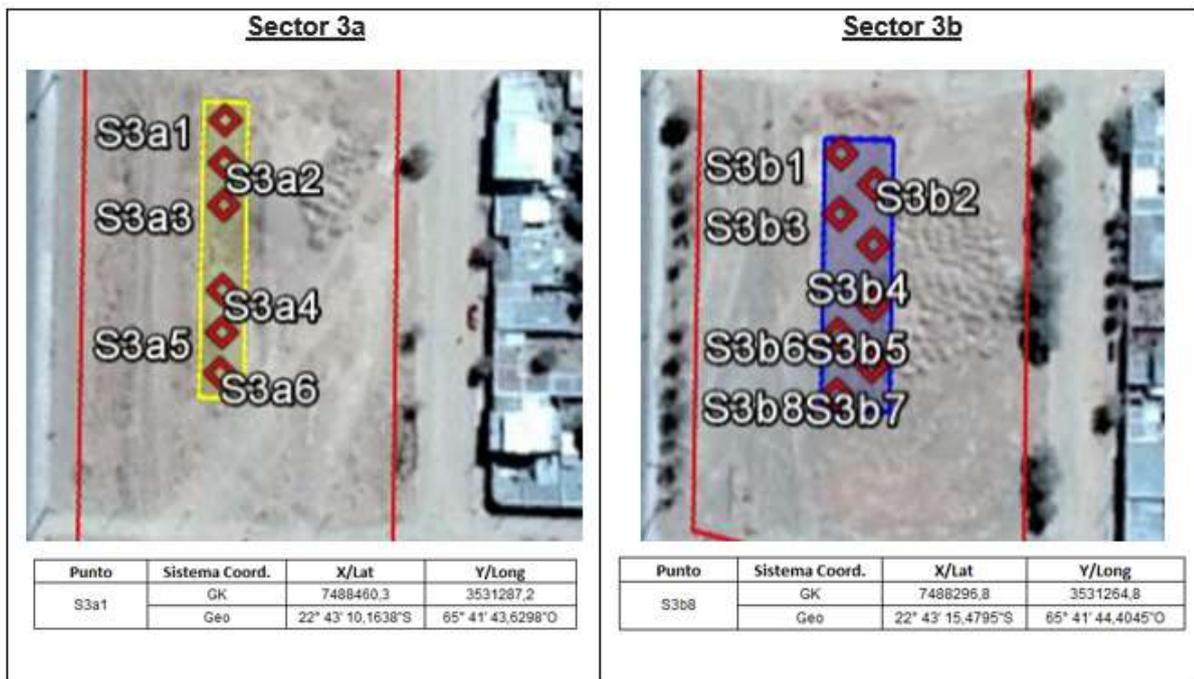
Comprende tres sectores: a, b y c. En los sectores a y b hubo hallazgos de concentraciones superiores al criterio de referencia.

La localización de los lugares de reemplazo de suelos corresponde a S3a1 y S3b8 y se muestra en la siguiente figura.

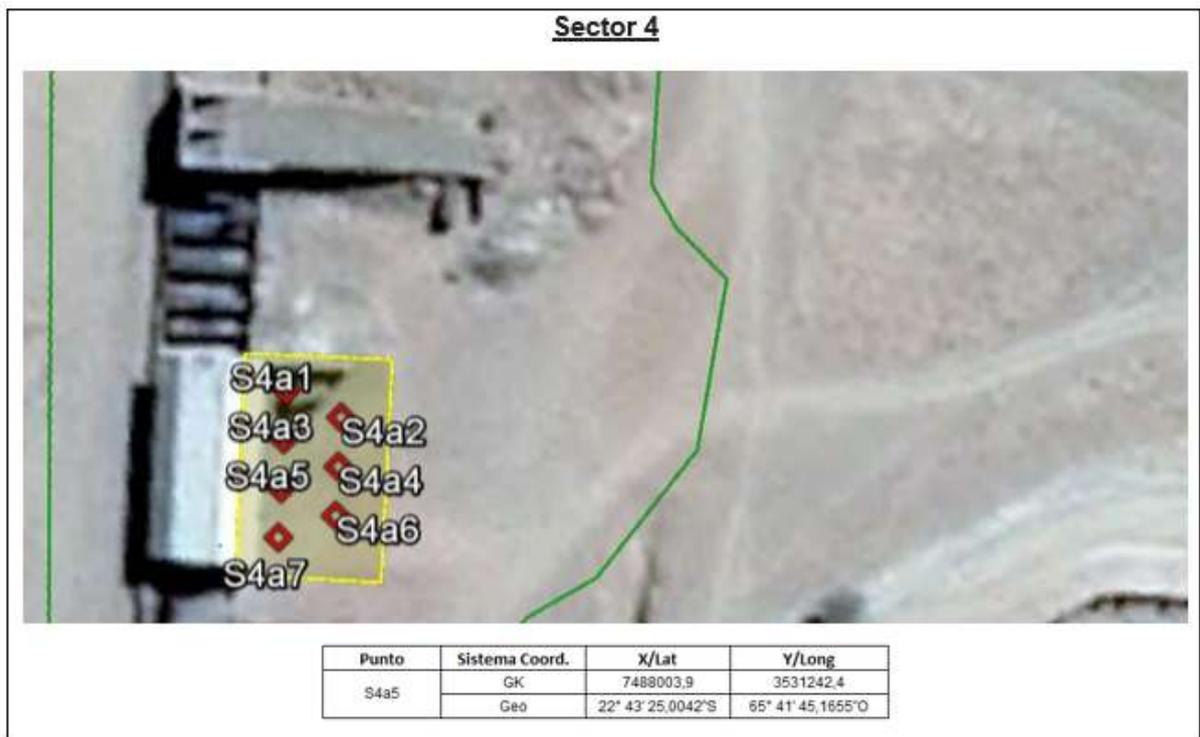
La localización del lugar de reemplazo de suelos corresponde a S4a5 y se muestra en la siguiente figura.

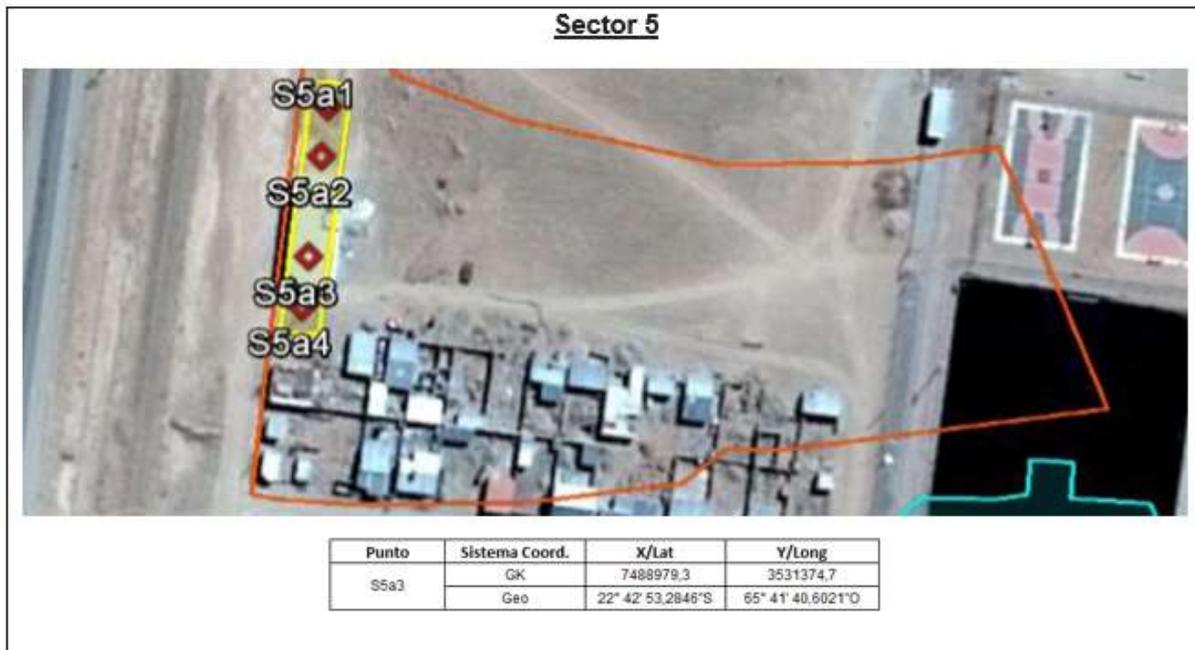
La localización del lugar de reemplazo de suelos corresponde a S5a3 y se muestra en la siguiente figura.

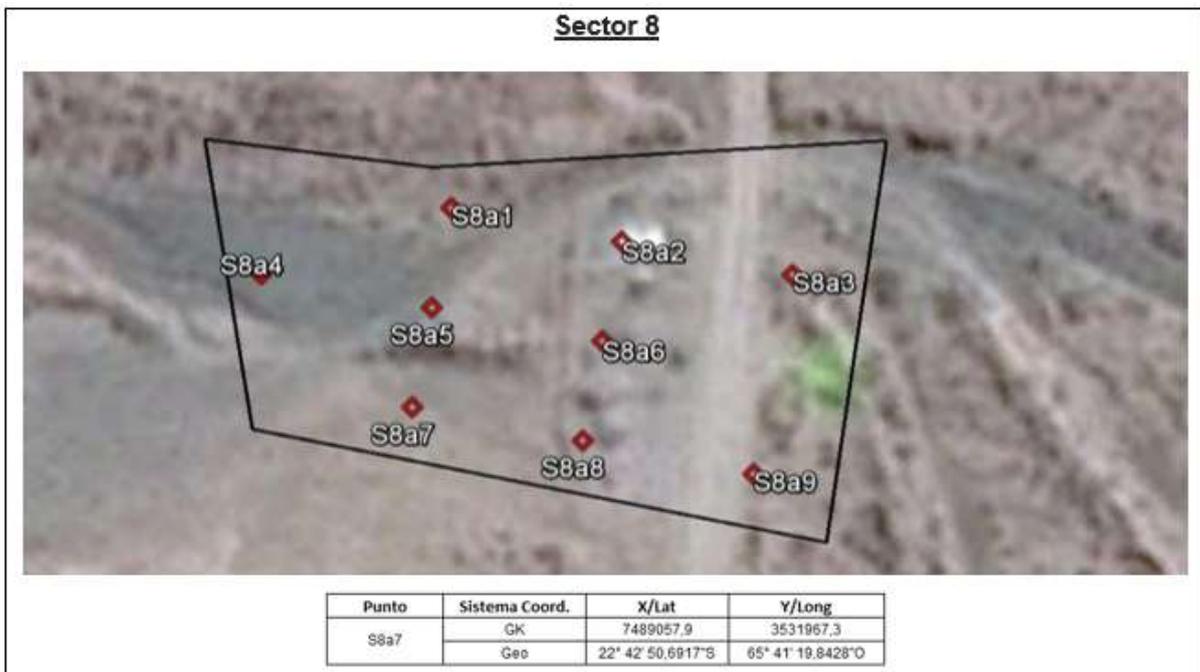
La localización del lugar de reemplazo de suelos corresponde a S8a7 y se muestra en la siguiente figura.

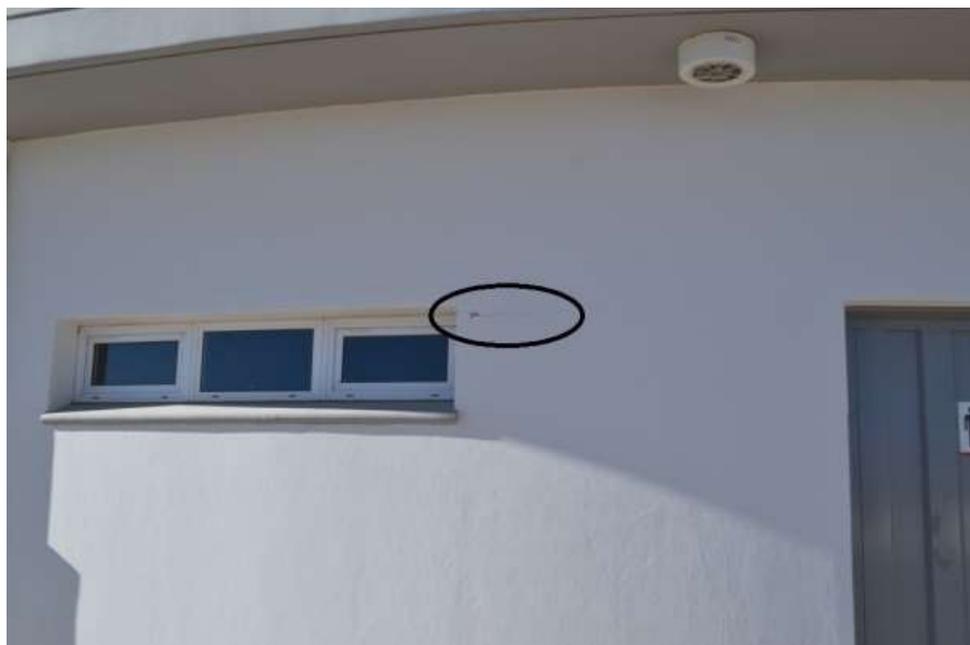
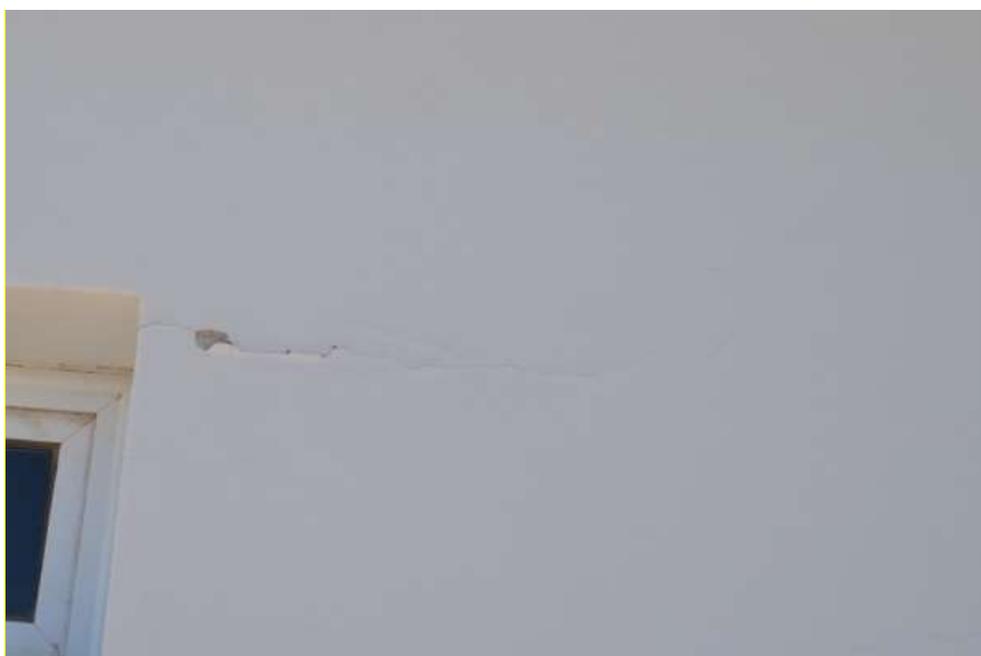
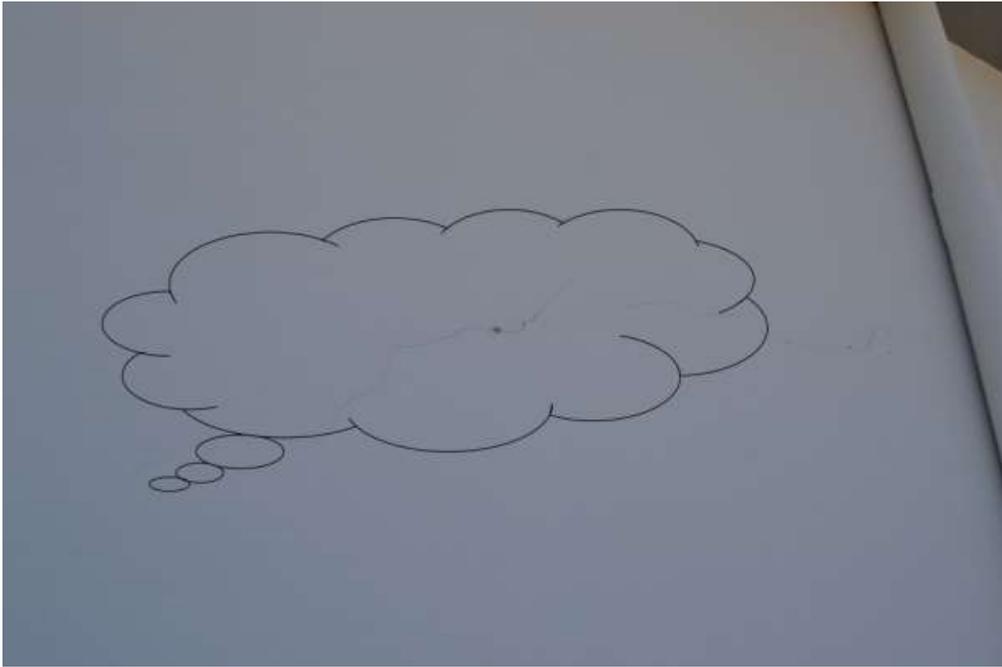
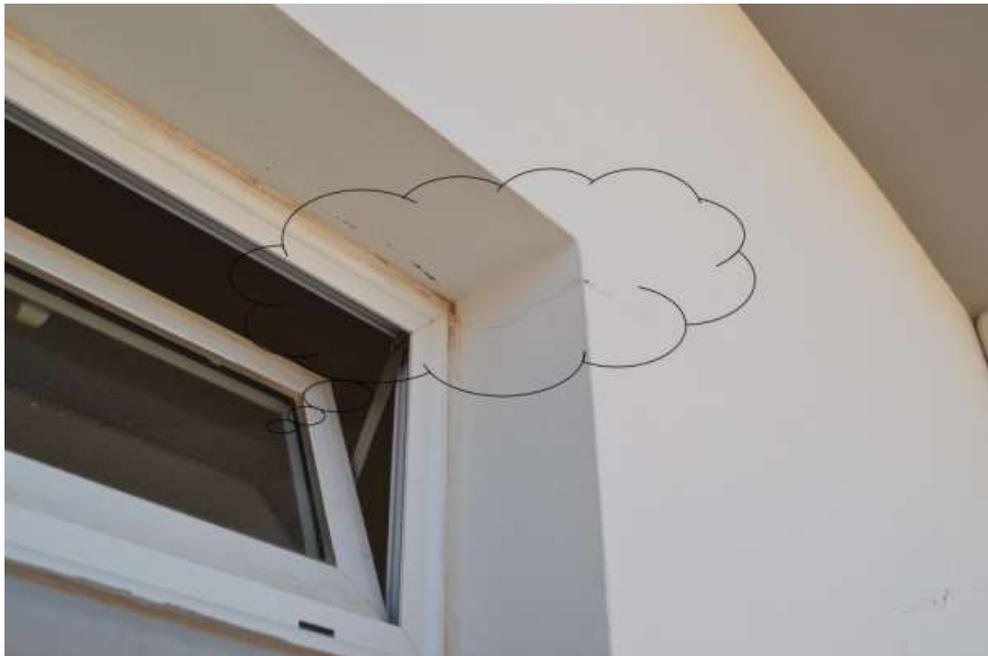
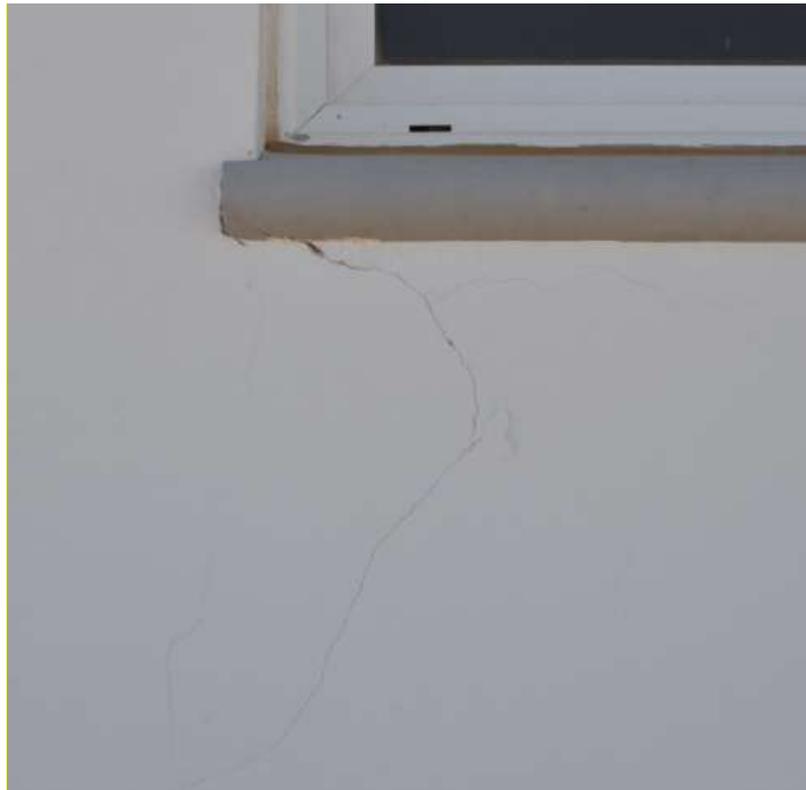
- Fisuras en mamposterías:* En el edificio de administración, sanitarios y boletería, durante la visita a la obra se detectaron pequeñas fisuras en las esquinas de las aberturas u horizontales en los muros. En la Orden de Servicio N 26 del 2/6/16, se registra entre otras la siguiente observación: “Reparar fisuras en general”, en la orden de servicio N 28, se recepciona conforme la obra por parte de la inspección. En la siguiente figura se muestran algunos ejemplos de muros con fisuras observados durante la visita a la obra.

- Se recomienda reemplazar los elementos del solado de piedra degradado, con elementos de piedra sanos de tono similar.
- También se recomienda limpiar enérgicamente con cepillo de acero las zonas de muros con eflorescencias y controlar el ingreso de humedad en dichos muros.

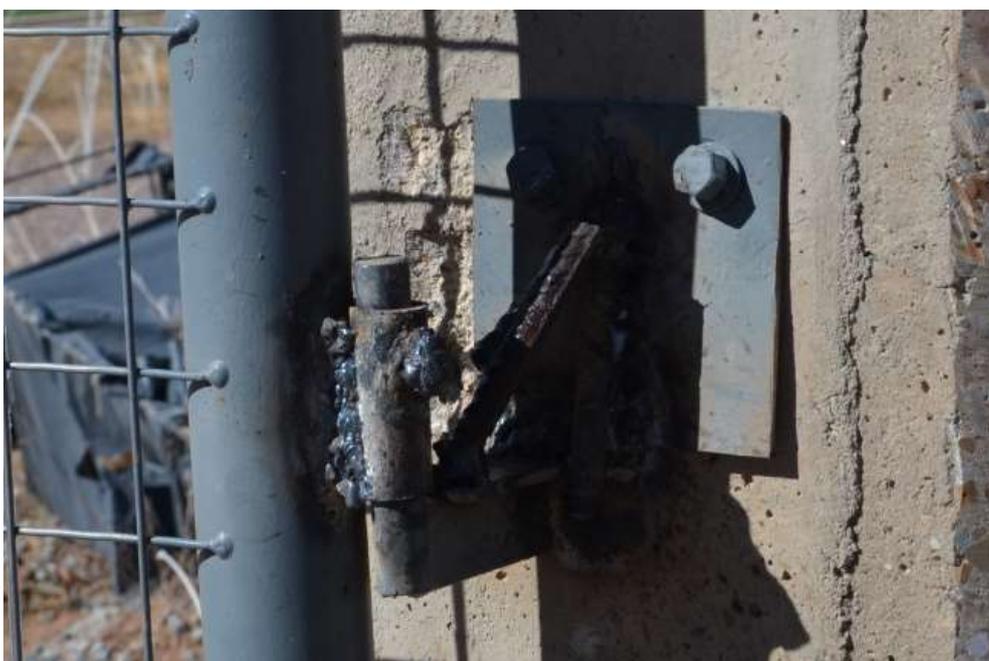
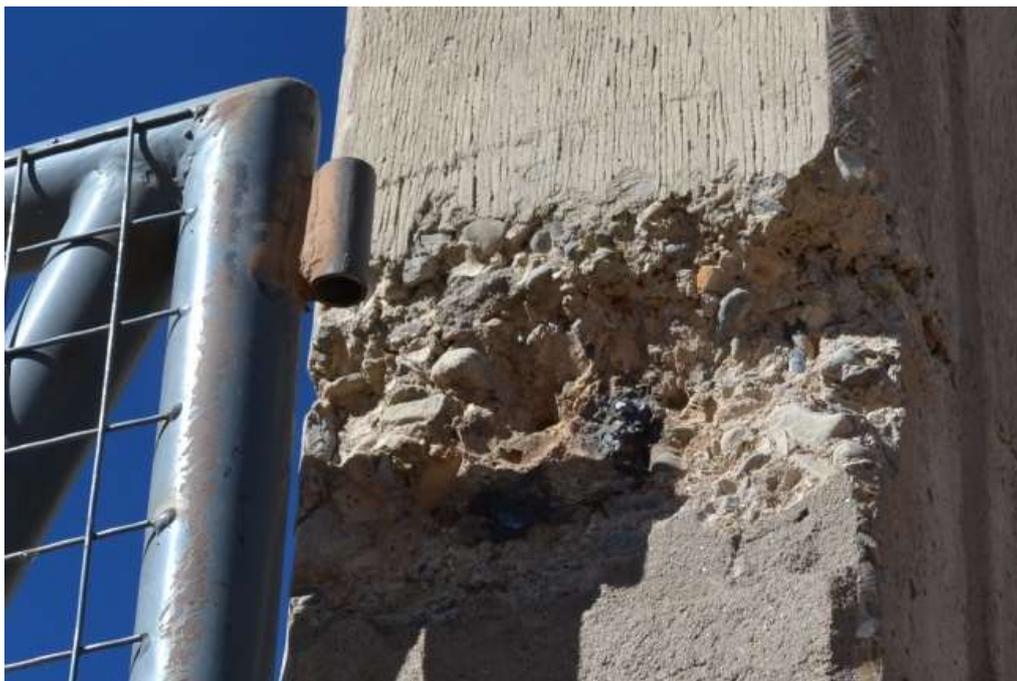
- *Portón de ingreso al predio:* Se observaron charnelas o bisagras colapsadas, incluso que las mismas presentaban evidencias de haber sido reparadas anteriormente

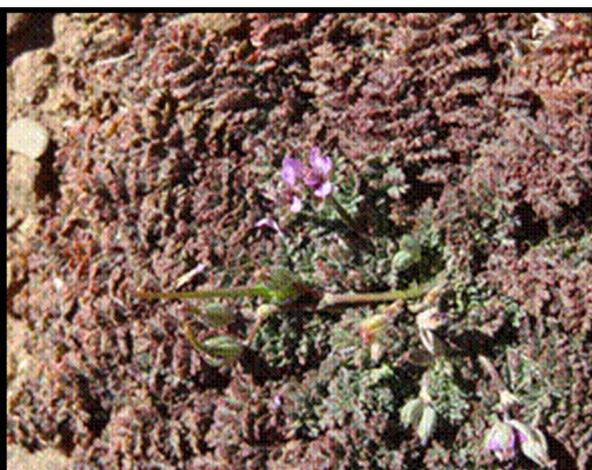
-Sitio 8 (Cava Mina Aguilar) no se observó la presencia de especies características principales (por ejemplo, *Fabiana densa*, Tolilla, Fotos 1, 3, CMA 2015) del ecosistema de referencia. Se observó la presencia de especies dominantes (Foto 6) que no están representadas en el ecosistema de referencia aledaño, y la presencia de especies invasivas como *Erodium cicutarium*, Alfilerillo, Foto 2 (IBD 2017, IMBV-IBD 2017, GISD 2016c, CMA 2015), lo cual indica que es probable que especies invasoras sean un potencial problema en este sitio.

Foto 2: *Erodium cicutarium*, con fruto característico, especie invasiva presente en el sitio 8 (Cava Mina Aguilar)

Recomendación 02: Considerar las mejores prácticas en restauración ecológica de SER (2016: 11, 26), en particular el uso de especies características principales y presentes en el ecosistema de referencia para futuras restauraciones ecológicas de los sitios auditados e incrementar su calidad paisajística. Se observó durante la visita de campo el ecosistema de referencia asociado a la condición futura de los 8 sitios (Foto 5). *Fabiana densa*, Tolilla, Fotos 1, 3 y 4 es la especie de planta nativa más abundante (especie característica principal). Se recomienda usar *Fabiana densa*, Tolilla. El uso de esta especie no requiere la instalación de sistema de riego alguno, dado que está adaptada naturalmente a las condiciones áridas de la zona de estudio.

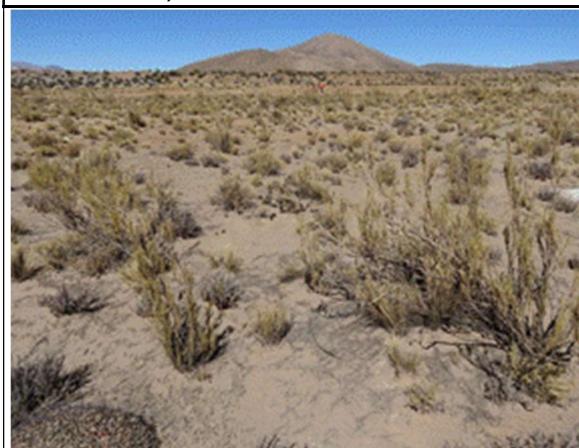
3) Durante la visita de campo realizada el 6 de Julio de 2017 se observaron:
 -Alrededor de Abra Pampa se observó la presencia de especies características principales (por ejemplo, *Fabiana densa*, Tolilla, Foto 4, CMA 2015) del ecosistema de referencia (Foto 5).
 -Sitio 1 (Metal Huasi - Anfiteatro): 12 arbolillos de *Ulmus pumila*, Elmo Siberiano, (9 en el interior y 3 en la vereda).
 -Sitios 2, 3 y 4: No se observaron especies plantadas, solo especies nativas.

Foto 5. Ecosistema de referencia dominado por Tolilla, *Fabiana densa*, cerca del sitio 8 (Cava Mina Aguilar).

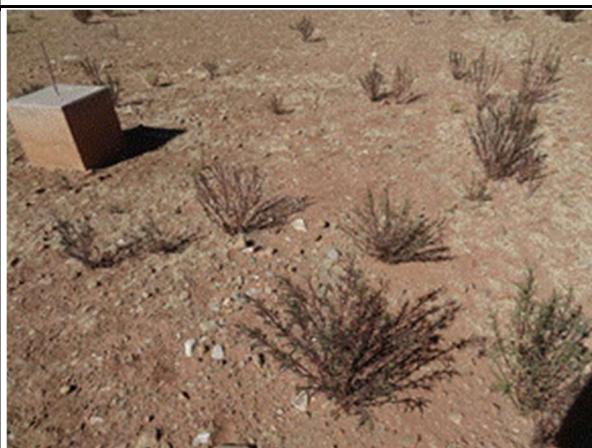
Foto 6. Especie no identificada dominante en el sitio 8 (Cava Mina Aguilar) y ausente en el ecosistema de referencia. Nótese la diferencia en densidad y especies de la foto 5.
