# **ANEGAMIENTO DE BANQUINA RUTA NACIONAL N° 3 A LA ALTURA PLANTA TRANSFORMADORA ENERGIA SAN ANTONIO OESTE**

**DEPARTAMENTO PROVINCIAL DE AGUAS**

**OCTUBRE 2016**

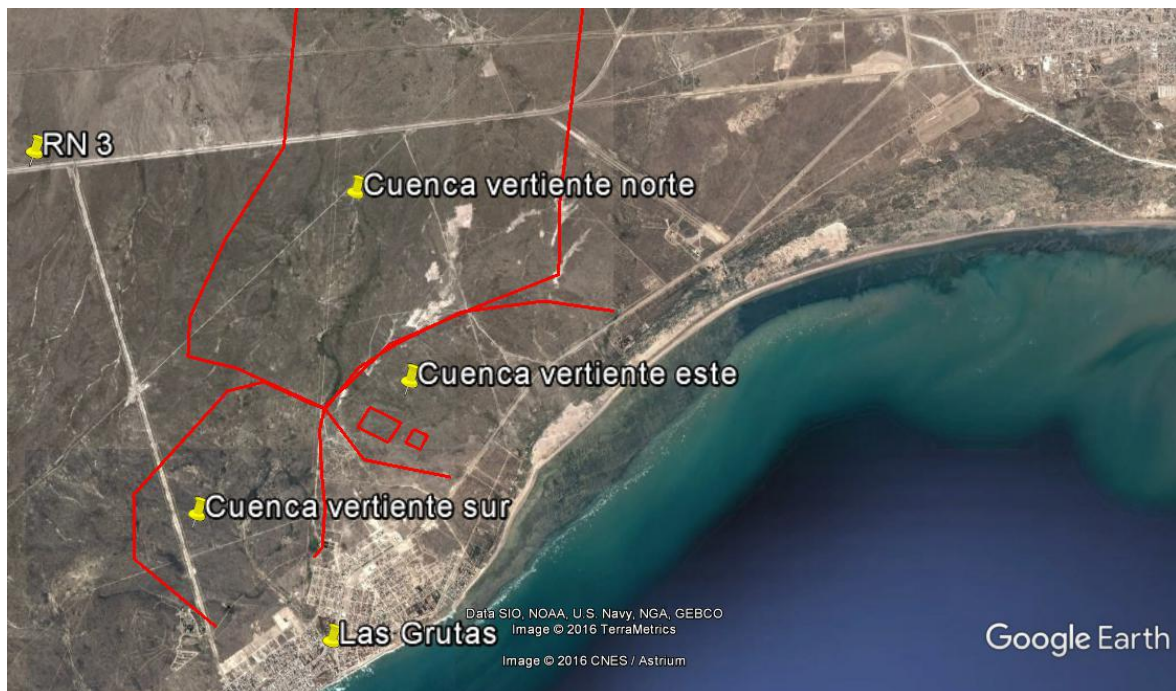
Figura 2. Cuencas relacionadas con el sistema de Tratamiento y disposición final de efluentes cloacales.

Se puede apreciar tres cuencas bien definidas: una de vertiente norte, una de vertiente este y una de vertiente sur.

La de vertiente **este** cobra mayor interés, debido que es la cuenca donde se construirían las piletas y campo de infiltración del Plan Director de Desagües Cloacales de la localidad de Las Grutas. Los polígonos de color rojo de la figura 2 indican el sitio elegido para tal fin. Aquí se calculó una pendiente del 2%.

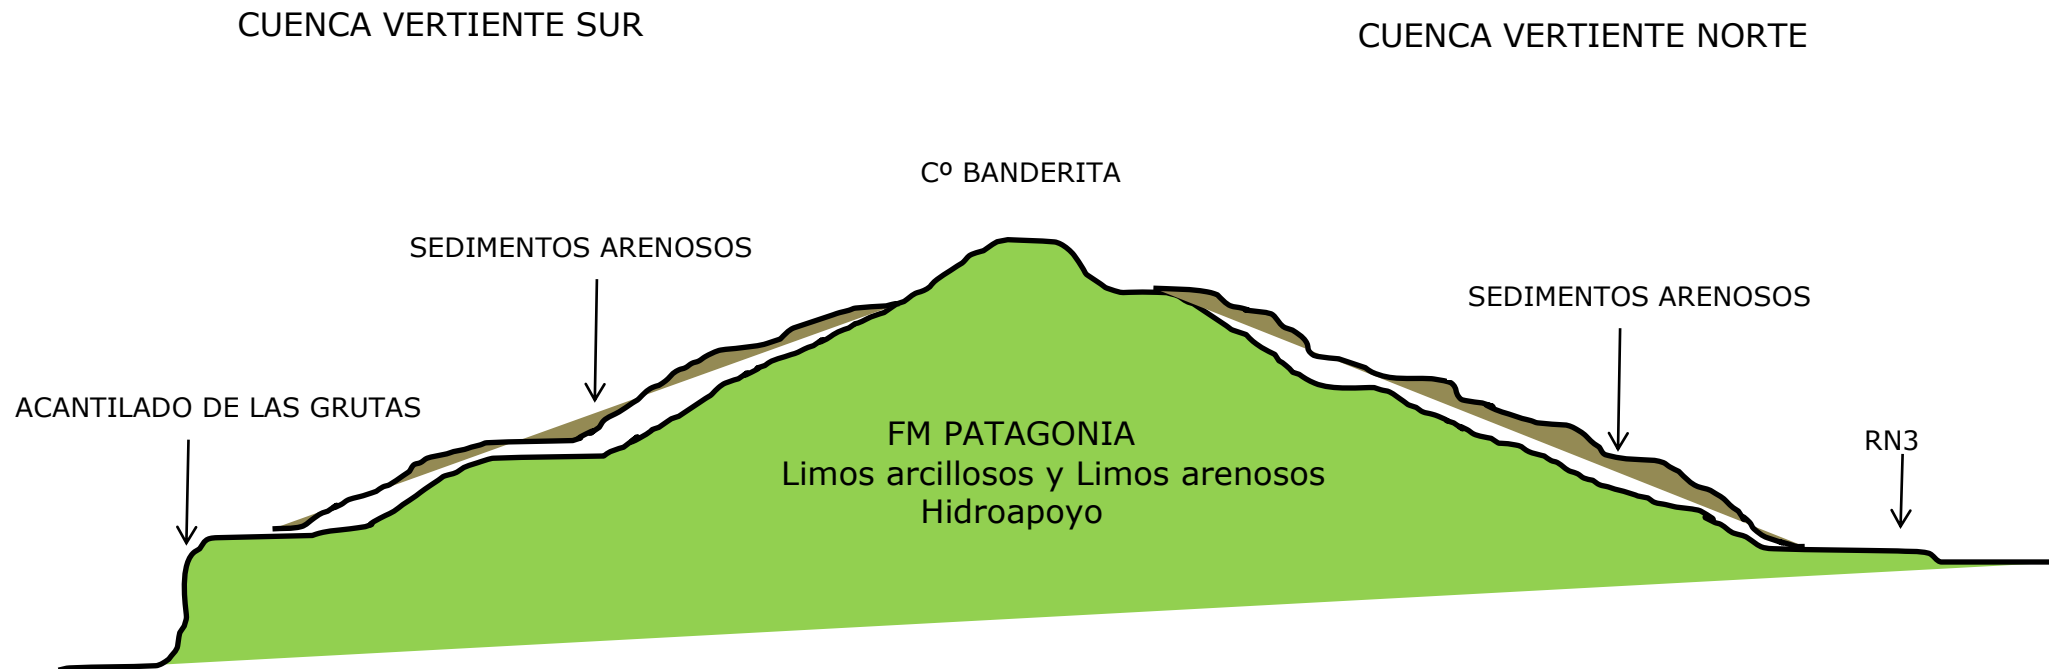
## PERFIL GEOLOGOGICO ESQUEMATICO DEL AREA

La formación Patagonia, se presenta con afloramientos saltuarios además de extenderse en el subsuelo de manera tal de constituir el sustrato del sector relevado. Conforman los acantilados presentes en el balneario Las Grutas y distintas elevaciones del área como por ejemplo el Cerro Banderita. Sobre ella actuó la erosión labrando sobre su superficie el relieve actual, el que fue cubierto por las formaciones más modernas como las gravas arenosas de la formación Tehuelche o Rodados Patagónicos y las acumulaciones eólicas de la formación Punta Villarino. En otras palabras, los sedimentos modernos “copian” y cubren el relieve preexistente de la formación Patagonia (Fotos 1 y 2 Anexo fotográfico).

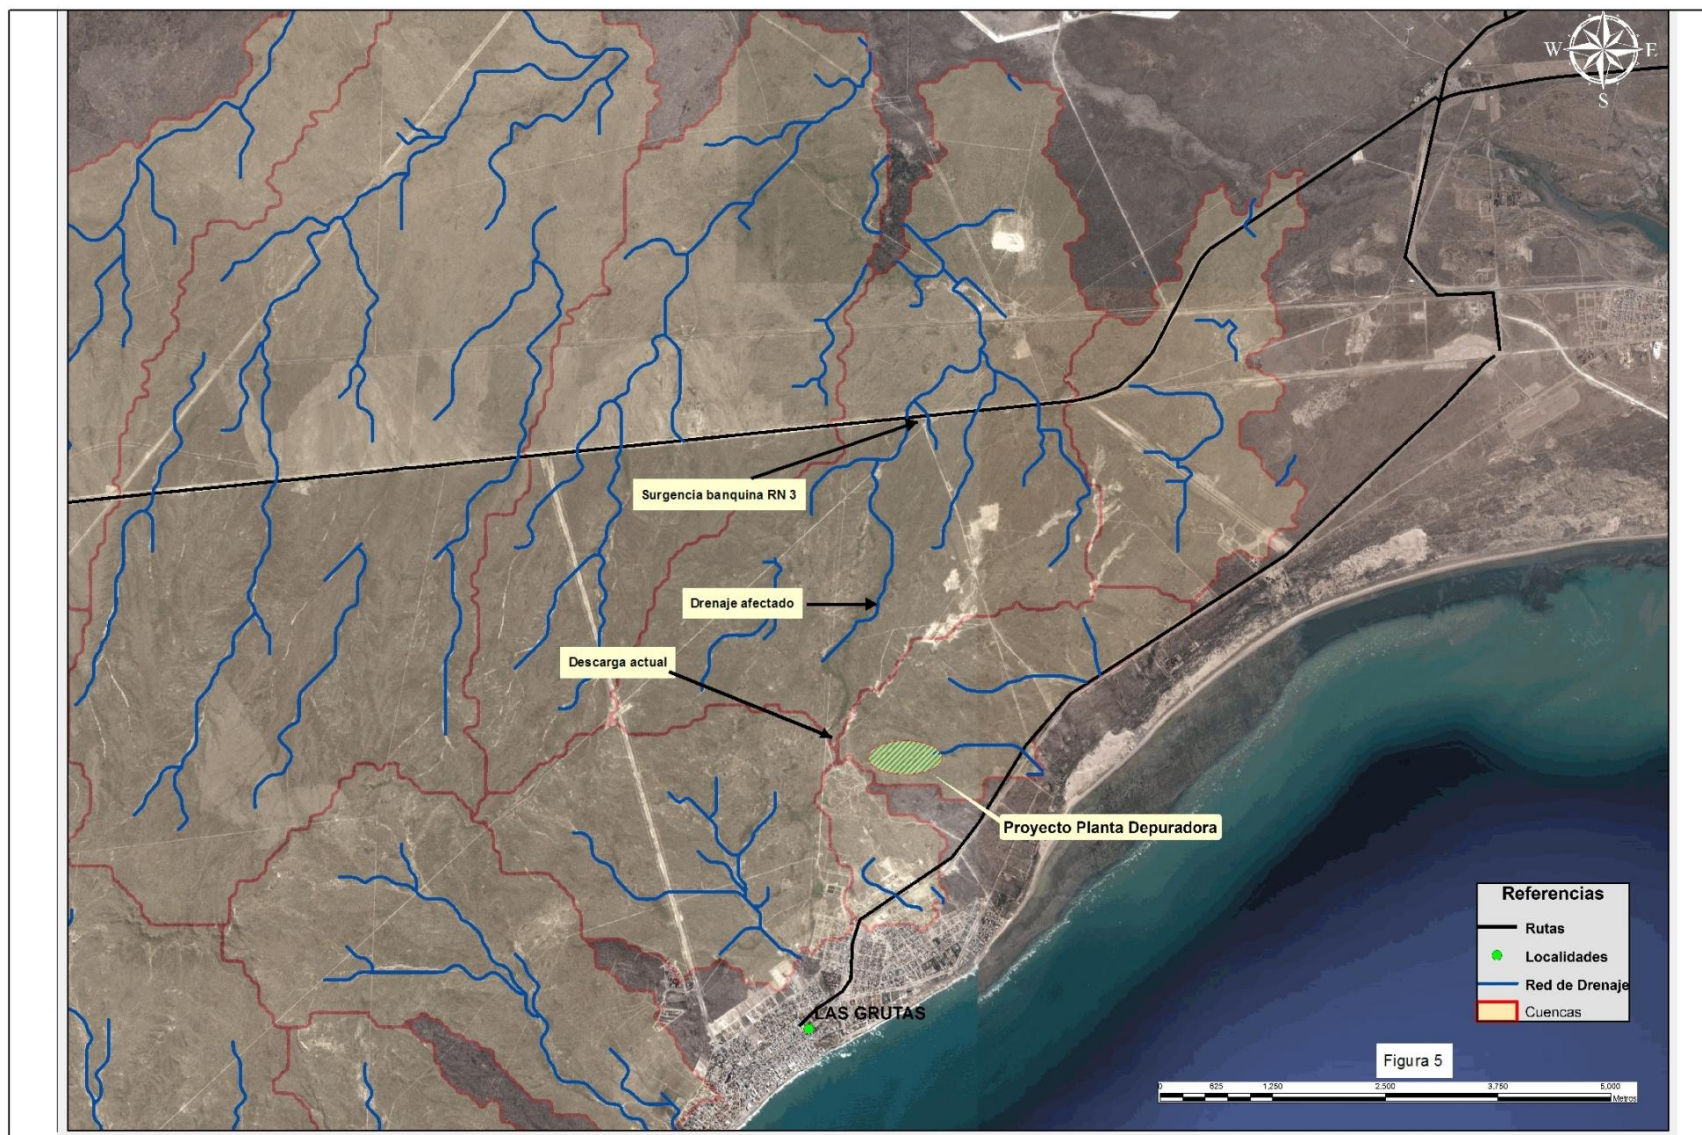
## DISTRIBUCION DE CUENCAS EN EL AREA RELEVADA

Como ya señalamos precedentemente, el relieve del sector se labró sobre la formación Patagonia definiéndose varias cuencas y divisorias de aguas. En la figura 5 del anexo se presenta un mapa donde puede observarse la distribución de las cuencas definidas en el flanco sur del Gran Bajo de San Antonio.
