DIRECCION DE MINAS Y GEOLOGIA

SOBRE LA PROVISION DE AGUA POTABLE
AL FRIGORIFICO YUQUERI (ENTRE RIOS)
POR MEDIO DE PERFORACIONES

REMIGIO RIGAL

- 1941 -

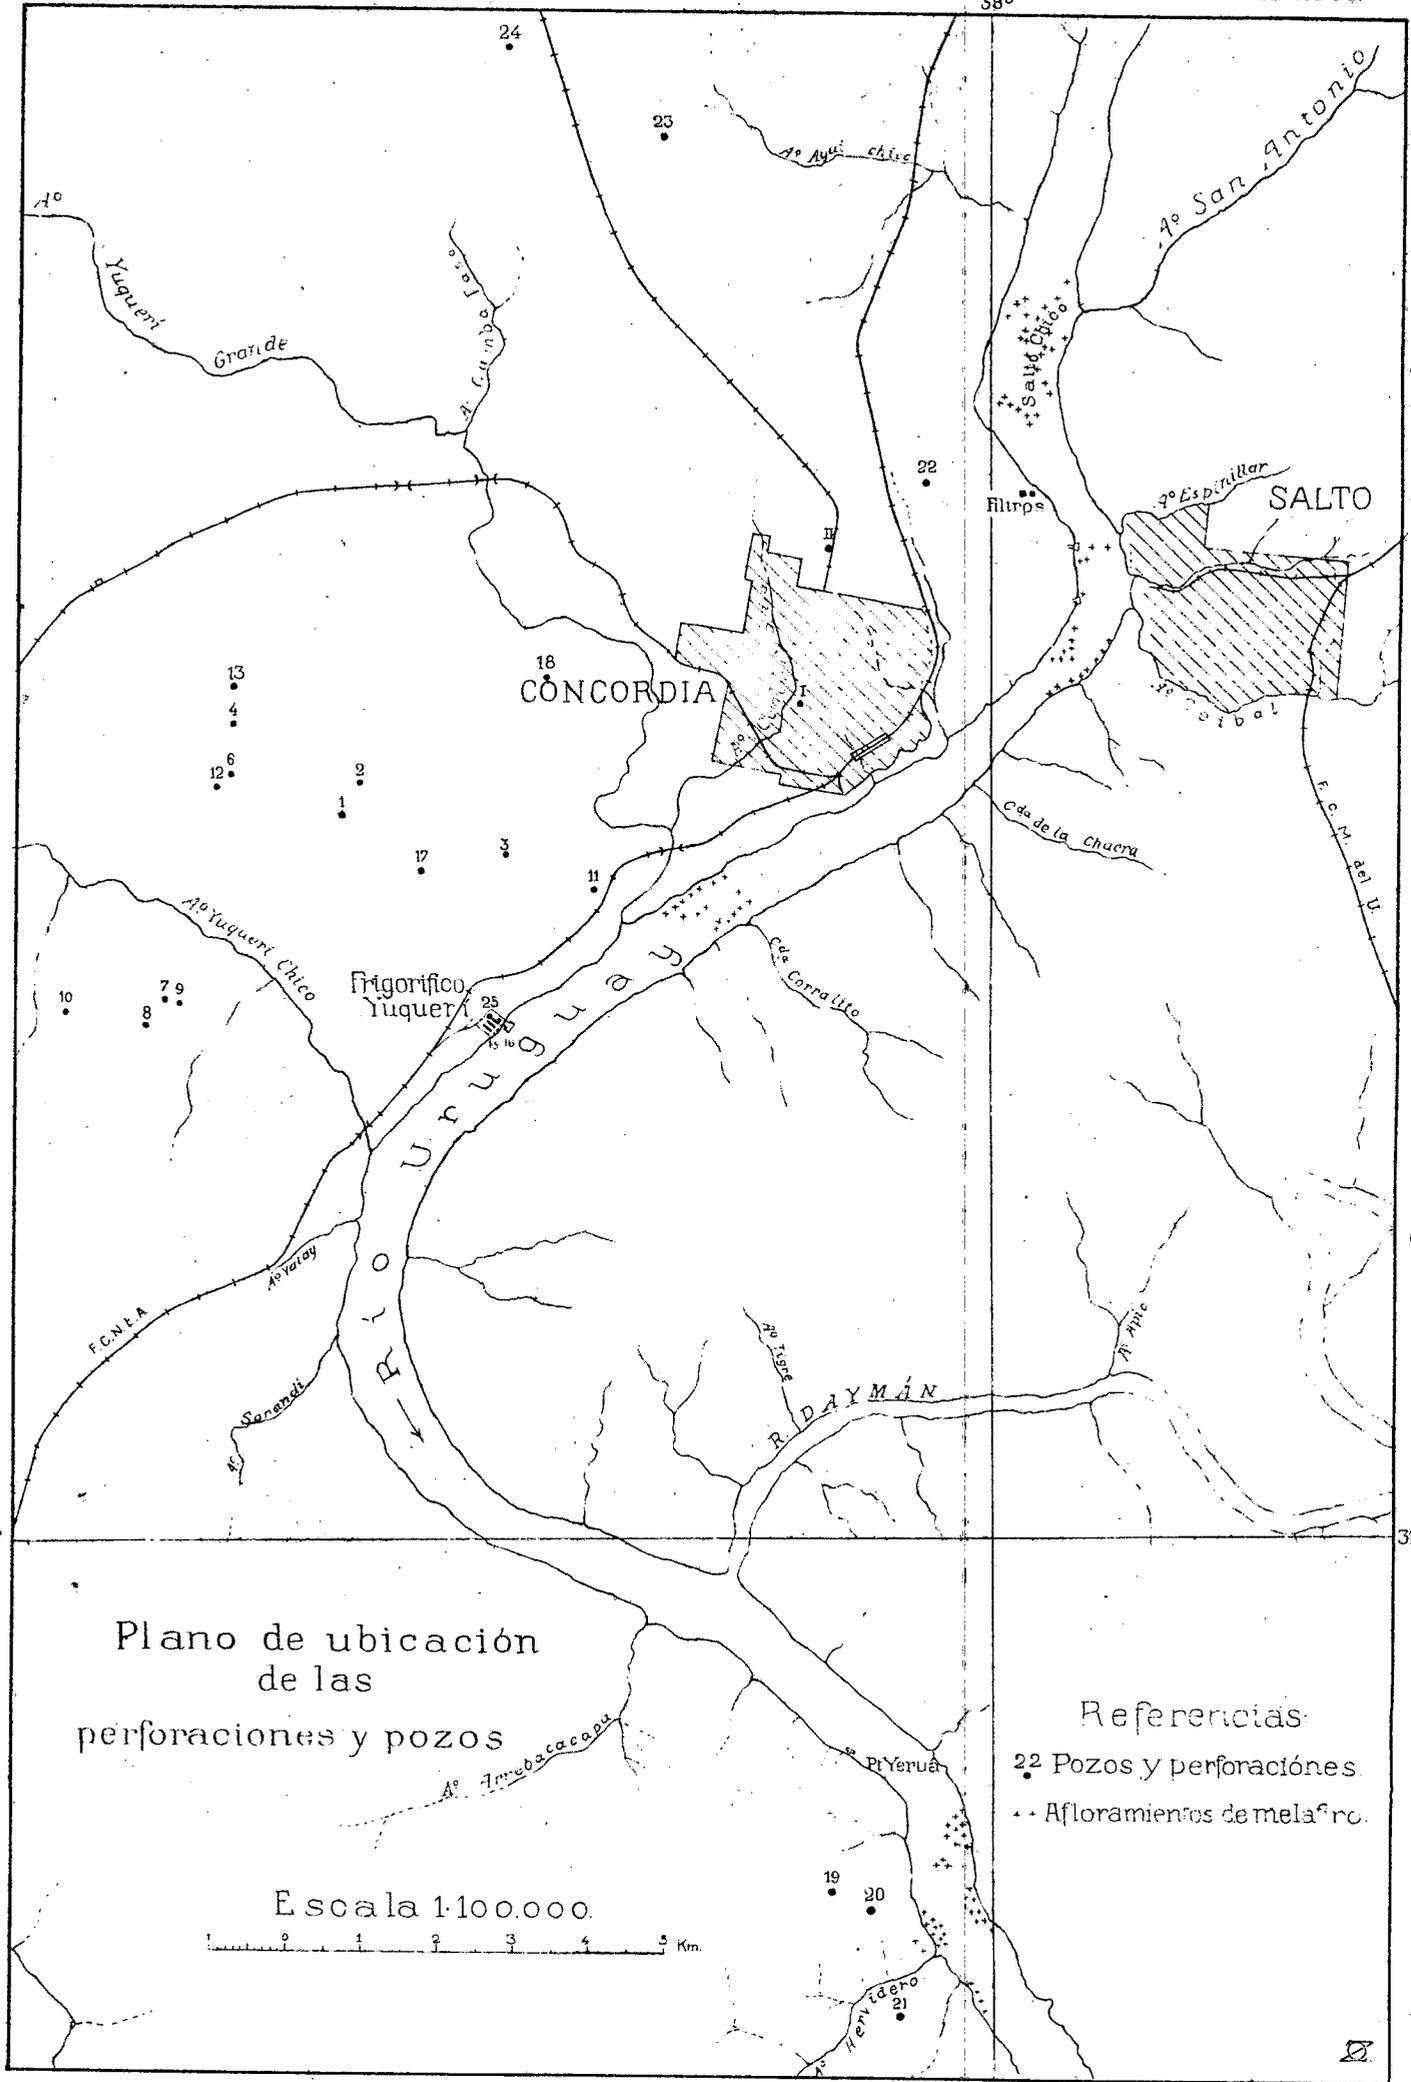
Plano de ubicación de las perforaciones y pozos

Referencias:
 22 Pozos y perforaciones.
 * * Afloramientos de melafiro.

A los fines del estudio recorrimos en automóvil, la zona comprendida desde la Granja Robinson al NNO de Concordia, hasta algo al sur de Puerto Yerúa (véase plano); con una chalana facilitada por la Subprefectura de Concordia reconocí la costa argentina y parte de la opuesta uruguaya, desde Los Filtros hasta cerca del Frigorífico y finalmente una tarde me trasladé a la vecina localidad de Salto, realizando interesantes observaciones. Desgraciadamente, la altura de las aguas del río Uruguay, alrededor de tres metros sobre la normal, no permitieron hacer muchas útiles experiencias, especialmente sobre la estructura e inclinación de los bloques del meláfiro, que aflora en el lecho del río en épocas de estiaje y a las que están estrechamente vinculadas las condiciones del agua subterránea que se buscaba. Si estas observaciones hubieran sido posibles, se habría adelantado mucho el conocimiento hidrológico de una amplia y rica zona de la provincia de Entre Ríos, por lo que aconsejamos que en la primera oportunidad se aproveche de realizarlas.

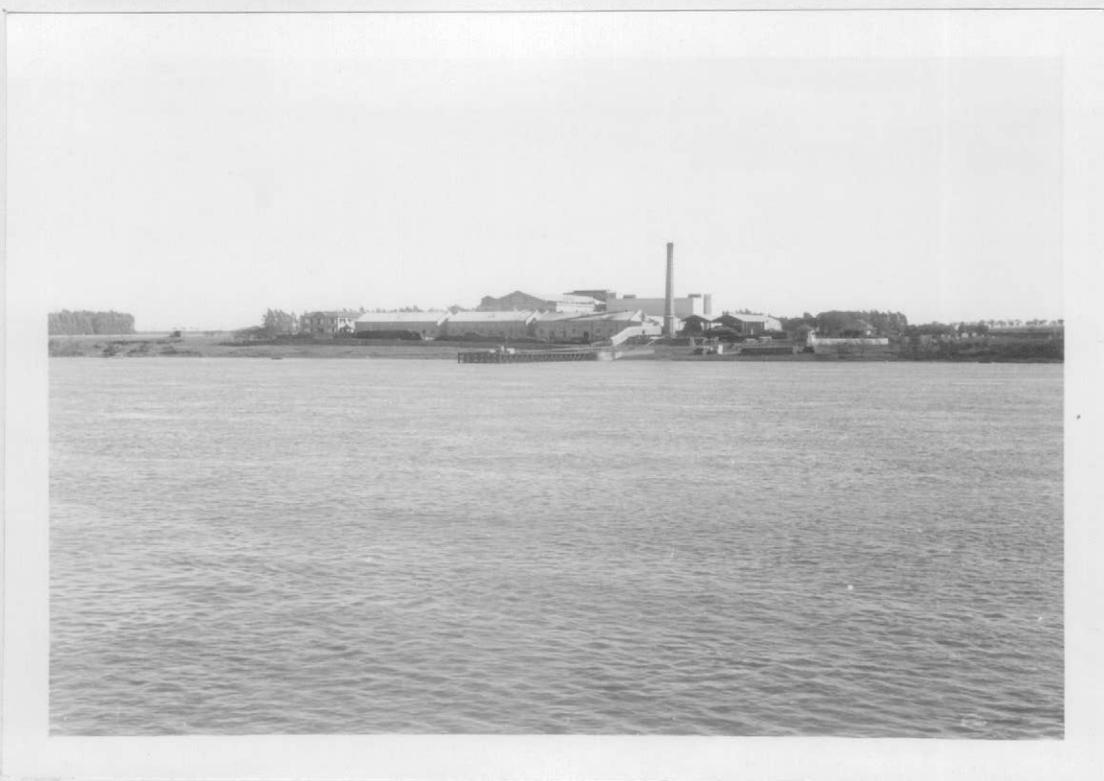
Fot.1- El Frigorífico Yuquerí construido en la cota de 20 m sobre la margen derecha del río Uruguay, visto desde el vapor; con su muelle de embarque. A la izquierda la casa de la Administración.

SITUACION y ACCESIBILIDAD.- El Frigorífico Yuquerí (fot.1) se encuentra 7 Km aguas abajo del Puerto de Concordia, sobre la margen derecha del río Uruguay y está construido aproximadamente en la cota de 20 metros. Desde Concordia se toma la ruta N° 14 que cruza el arroyo Yuquerí Grande por el Puente Alvear y que conduce a Paraná. A los 7½ km y después de pasar el almacén de la Estrella se dobla hacia el SE 3½ Km más, llegando al

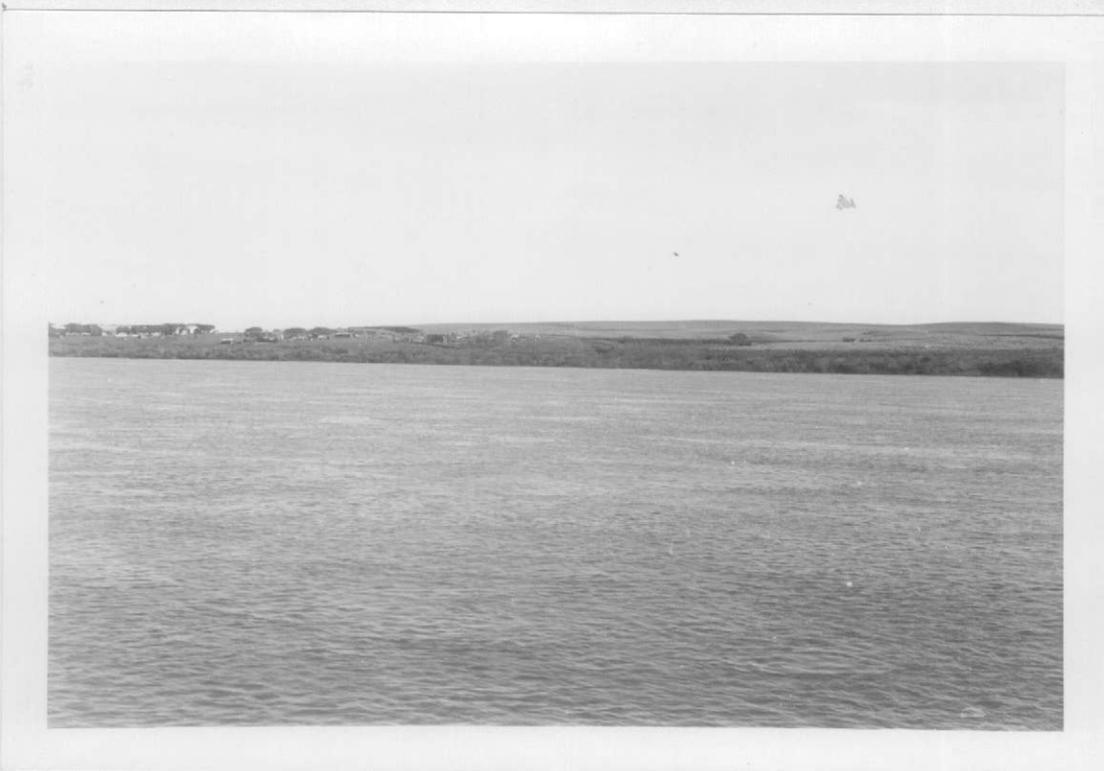
Fot.2- Las cuchillas de la margen derecha del río Uruguay inmediatamente al norte del Frigorífico Yuquerí, recortadas por numerosas cañadas que tienen agua. A la izquierda, población obrera del Frigorífico

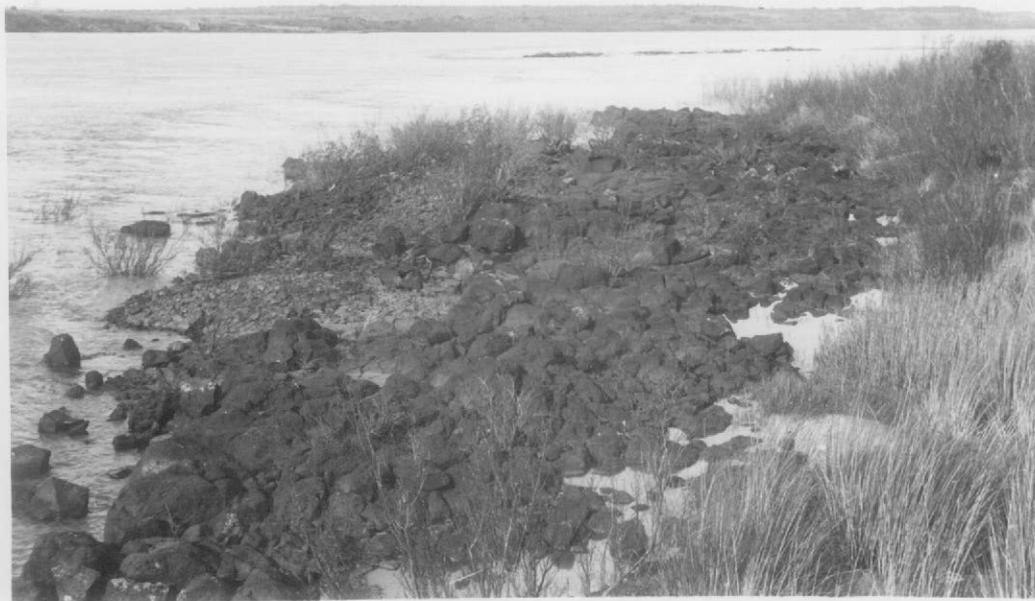
Fot.3- Afloramiento de meláfiro, en la costa del río Uruguay entre Puerto Yerúa y el Arroyo Hervidero, levemente inclinado al SSO. En el río, islote del mismo material que también aflora al pie de la barranca de la costa uruguaya, opuesta.

Nota N° varse de todos los nombrados los del sur del Puerto Yeruá, El Hervidero (fot.3 y 4) . Aún en el Salto Grande estaba casi completamente cubierto, según manifestación del propietario del campo respectivo.

En El Hervidero, en la costa argentina, exactamente a 5 km aguas abajo de Puerto Yeruá, asoma un trozo de meláfiro (ver fot. 3), en una faja con una altura de 1m50 sobre el agua y un ancho de 15 metros. Tiene allí inclinación aparente de 5° al SSO, desapareciendo debajo de aluviones areno-arcillosos de escaso espesor. Está algo alterado, pero es duro y compacto y forma bloques más o menos redondeados. Las hendiduras que presenta son curvas, raras veces rectas y esto solamente en pocos metros; la curvatura es leve, conectándose con otras mayores, pero discontinuas. Grandes hendiduras no se presentan, no se han visto aberturas mayores de 20 a 30 cm. Entre las hendiduras curvas, parecen predominar, una de dirección sensiblemente ONO y otras menos frecuentes OSO y SSO. A 300 metros hacia el SSO de este afloramiento, en la porción baja de la costa, vuelve a aparecer el meláfiro en una platea levemente abovedada, debajo de unos 10 cm de tierra arcillosa humífera. Aflora en unos 200 m de norte a sur por 150 m de este a oeste y su inclinación es solamente de 3 a 4° en los flancos de la bóveda (ver fot.4). De superficie lisa, su color es gris oscuro verdoso, como resultado de la alteración. Está surcado por numerosas fisuras más o menos rectas y cortas, sin predominancia aparente de determinadas direcciones, y en toda la superficie se ha observado que están cerradas o apenas abiertas de algunos milímetros y rellenadas por material fino arcillo-arenoso.

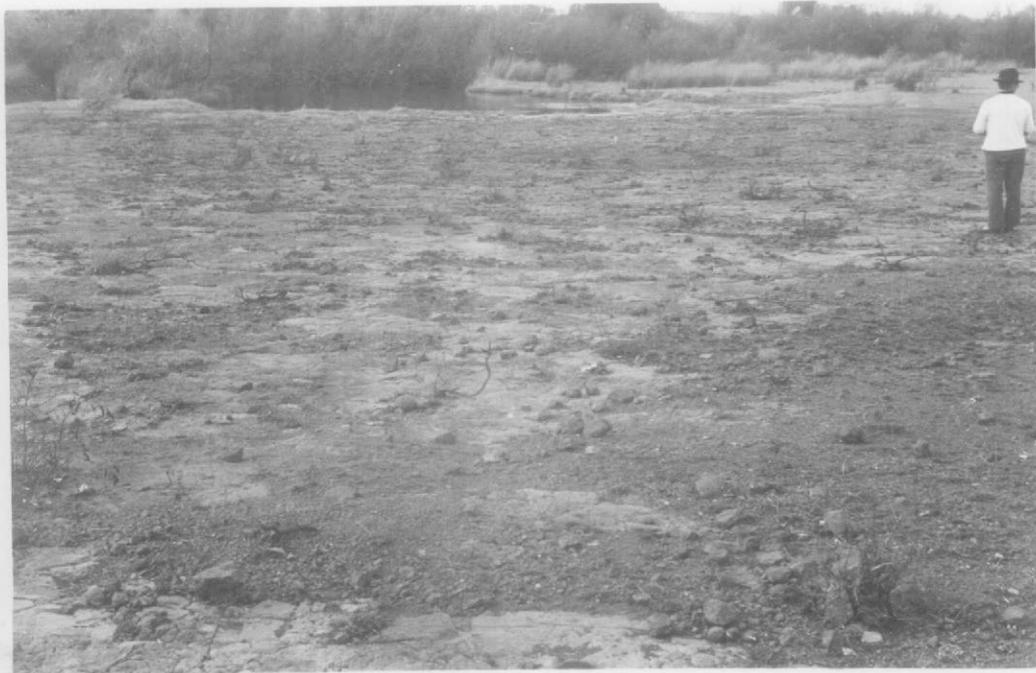
Fot.4- Plataforma de meláfiro suavemente abovedada a 300 m al SSO de la anterior, en la porción baja de la costa del río Uruguay, margen derecha. Nótese las numerosas fisuras cerradas con agua detenida en su superficie, en su borde oriental.

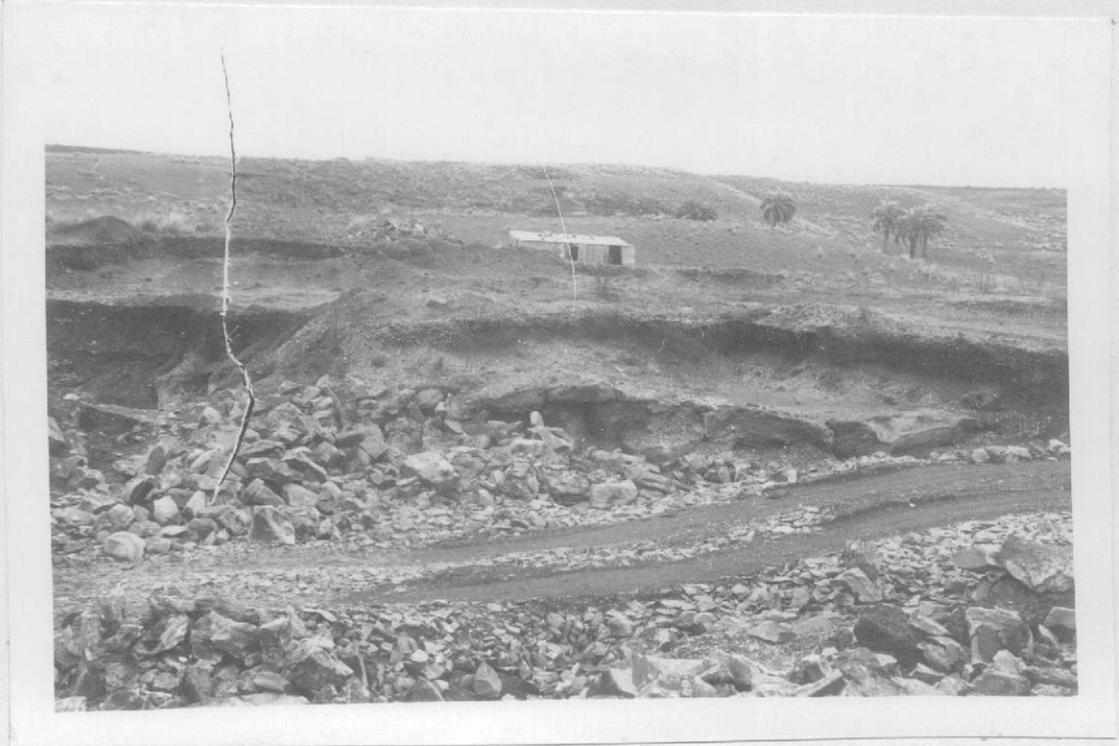
Fot. 5- Canterita al O del Frigorífico Yuquerí y cerca del almacén de La Estrella. Encima rodados y arenas rojizas, debajo banco de arenisca cuarcítica conglomerádica, siguiendo arenisca cuarcítica fina, que se explota.

Nota N° do mucho. Desde el Almacén de La Estrella hacia Yuquerí, se explota asimismo la arenisca cuarcítica fina (fot 5) desechando la conglomerádica, que también se encuentra en niveles algo superiores.

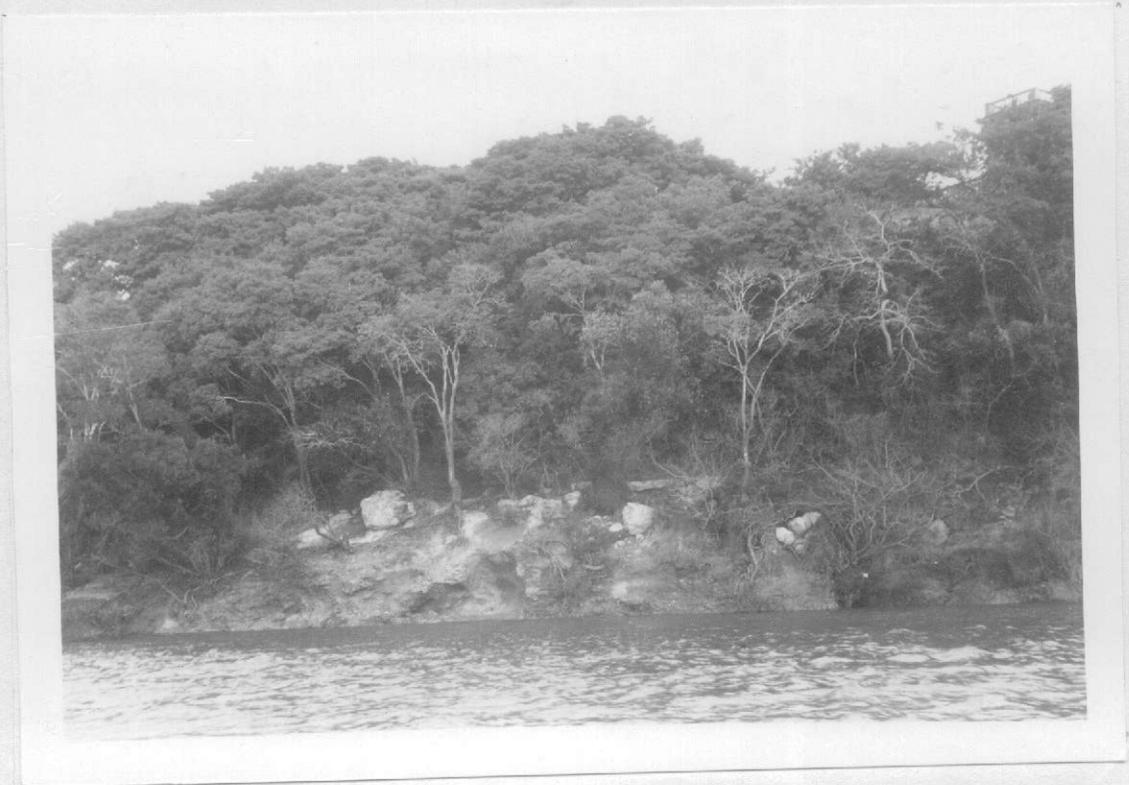
Fot. 6- Calcáreo blanquecino impuro, con arcilla y arena en la margen derecha del río Uruguay, entre la finca de Pereda y los Filtros.

Unos 500 m más abajo, en la propiedad de Pereda (ver también fot. 6) tenemos:

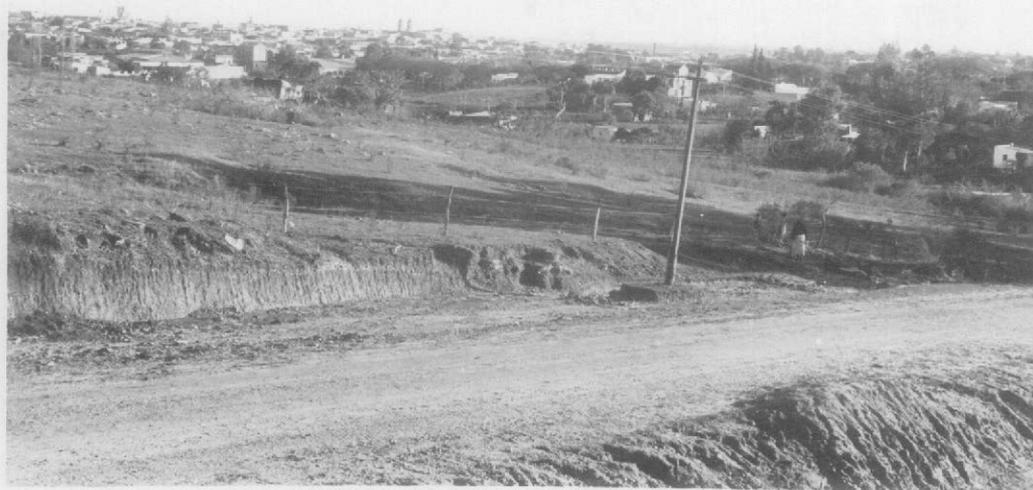
Fot.7- Ciudad de Salto. Corte del camino que baja hacia el puerto al oeste. Pequeño afluente norte del A^o Sauzal. En la ladera afloran areniscas cuarcíticas y encima arenas rojizas limoníticas y rodados, con una intercalación de arenisca cuarcítica conglomerádica en su parte superior.

El mismo perfil puede verse en la vecina localidad de Salto. En un corte del camino que va desde el parque hacia el río (fot.7), intercalado entre rodados de algo más de 1,00 m de espesor, se encuentran trozos de un banco de areniscas cuarcíticas de 0,45 m, conglomerádicas, resquebrajadas, siguiendo debajo arena rojiza más o menos cementada. Hacia la ciudad las areniscas cuarcíticas aparecen en las pendientes que bajan al arroyo y son objeto de explota-

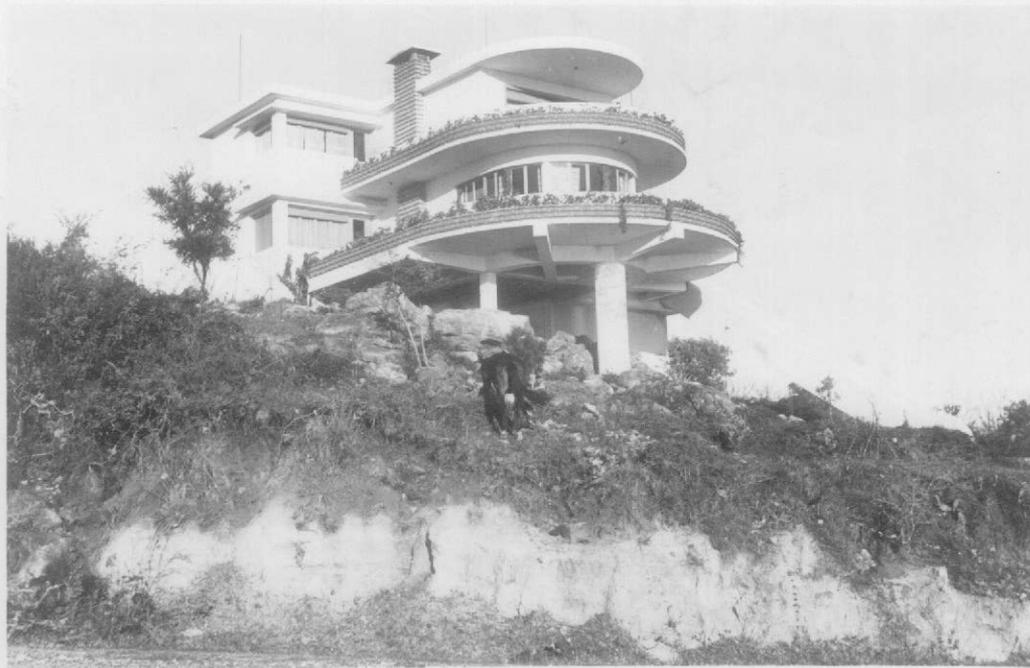
Fot.8- Ciudad de Salto. Casa sobre el camino de la cestería del río Uruguay construida sobre las areniscas cuarcíticas conglomerádicas y finas, abajo areniscas arcillosas claras, con manchas pardas amarillentas arcillosas.

Nota Nº..... ción las que tienen grano más fino. En el camino que sigue la costa del río, un chalet está construido sobre la roca (ver fot.8) y se ven de arriba hacia abajo:

4,00 m areniscas cuarcíticas rosadas y grises, conglomerádicas hacia la base de algunos bancos y después de 4,00 m cubierto.

1,50 m de arcillas más o menos arenosas rojizas y gris-rosadas, que coinciden bien con la de igual composición del perfil de los Filtros.
